# 下水道だより

～行田市下水道事業の着手から現在に至る課題～

vol.  
02

## 下水道管路の全国特別重点調査の状況

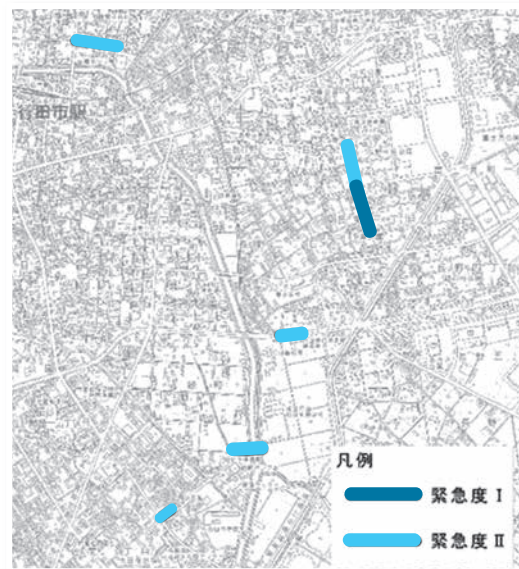
調査の結果、緊急度Ⅰ及び緊急度Ⅱ判定が確認された場所は右図のとおりです。

なお、緊急度Ⅰ及び緊急度Ⅱに判定された区間は、現地調査(路面下空洞調査)の結果から、道路陥没の危険性はないことが判定されています。

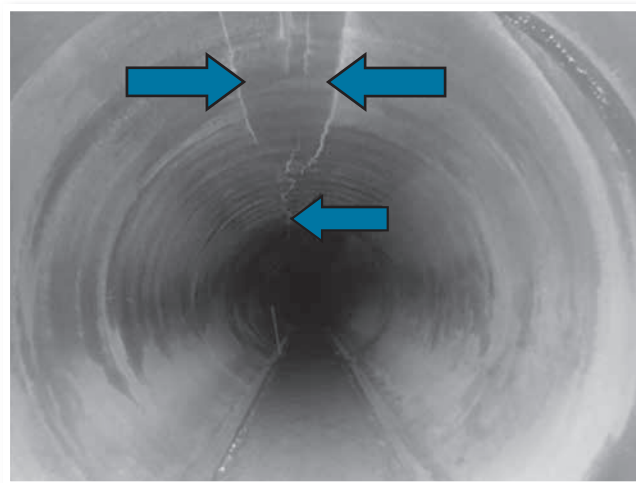
長野一丁目・三丁目地内において確認された、緊急度Ⅰ及び緊急度Ⅱと判定がされた下水道管に、許容範囲を超えるたわみが確認されたため、安全が確保されるまでの期間、交通規制を行っています。

- ・管きょに対して縦断的に亀裂を確認
- ・10センチメートルほどのたわみを確認

なお、現在、工事に着手するための準備を進めています。
