## 学校におけるブロック塀等の状況について

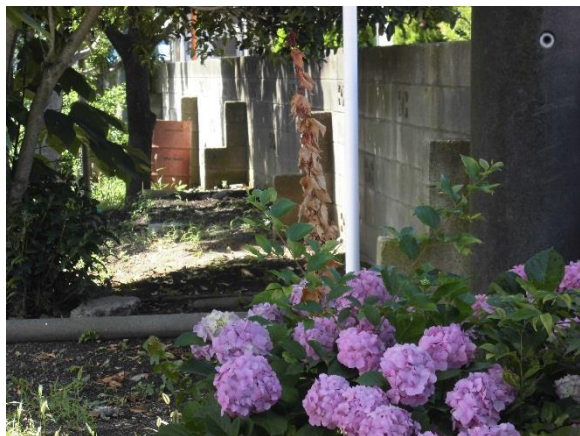
控え壁の間隔が広い（高さ1.2m超）

調査結果をもとに、安全性が確実にないと判断したブロック塀等については撤去、フェンスへの交換、高さ詰めなど何らかの対応を図り、補正予算編成の上、本年度内に改修工事を行う方針としている。

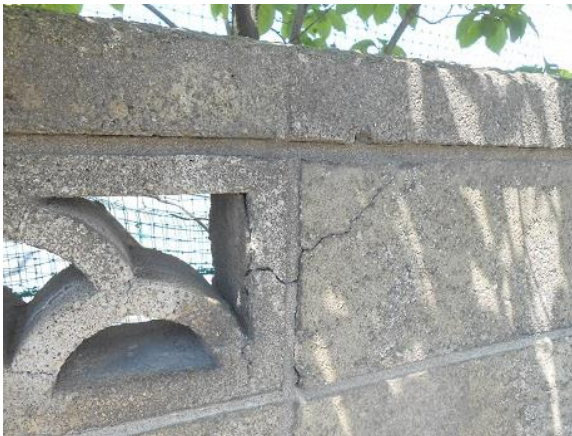
亀裂が入っている

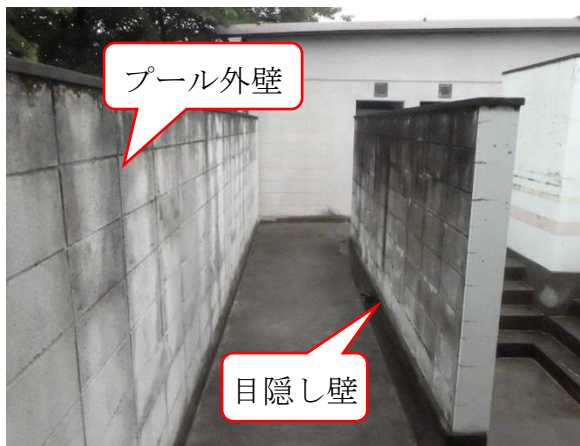
高さが2.2mを超えている

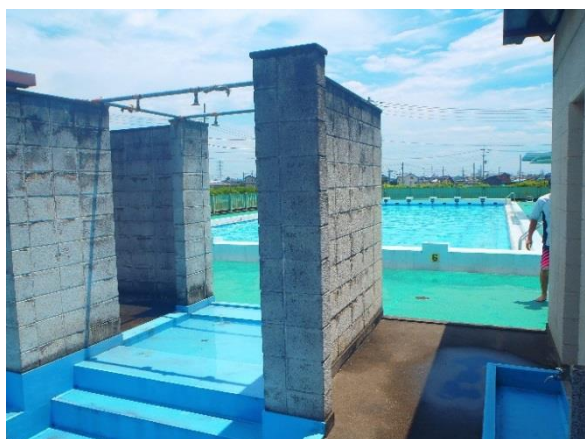
プールシャワーに付帯する壁

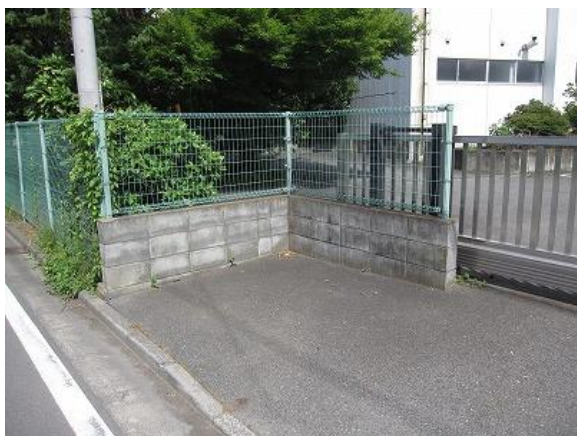
ブロック塀 3 段の上にフェンス

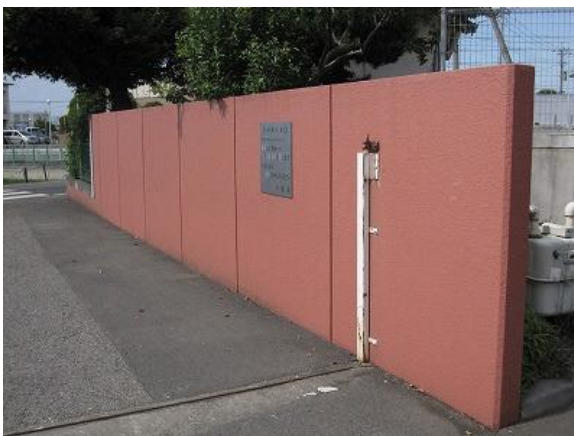
鉄筋コンクリート製の塀
