行田らしいまち並みづくりとにぎわい創出基本計画の推進

まち並み景観の加速化と八幡通りの
まち並みづくり

2020/01/27

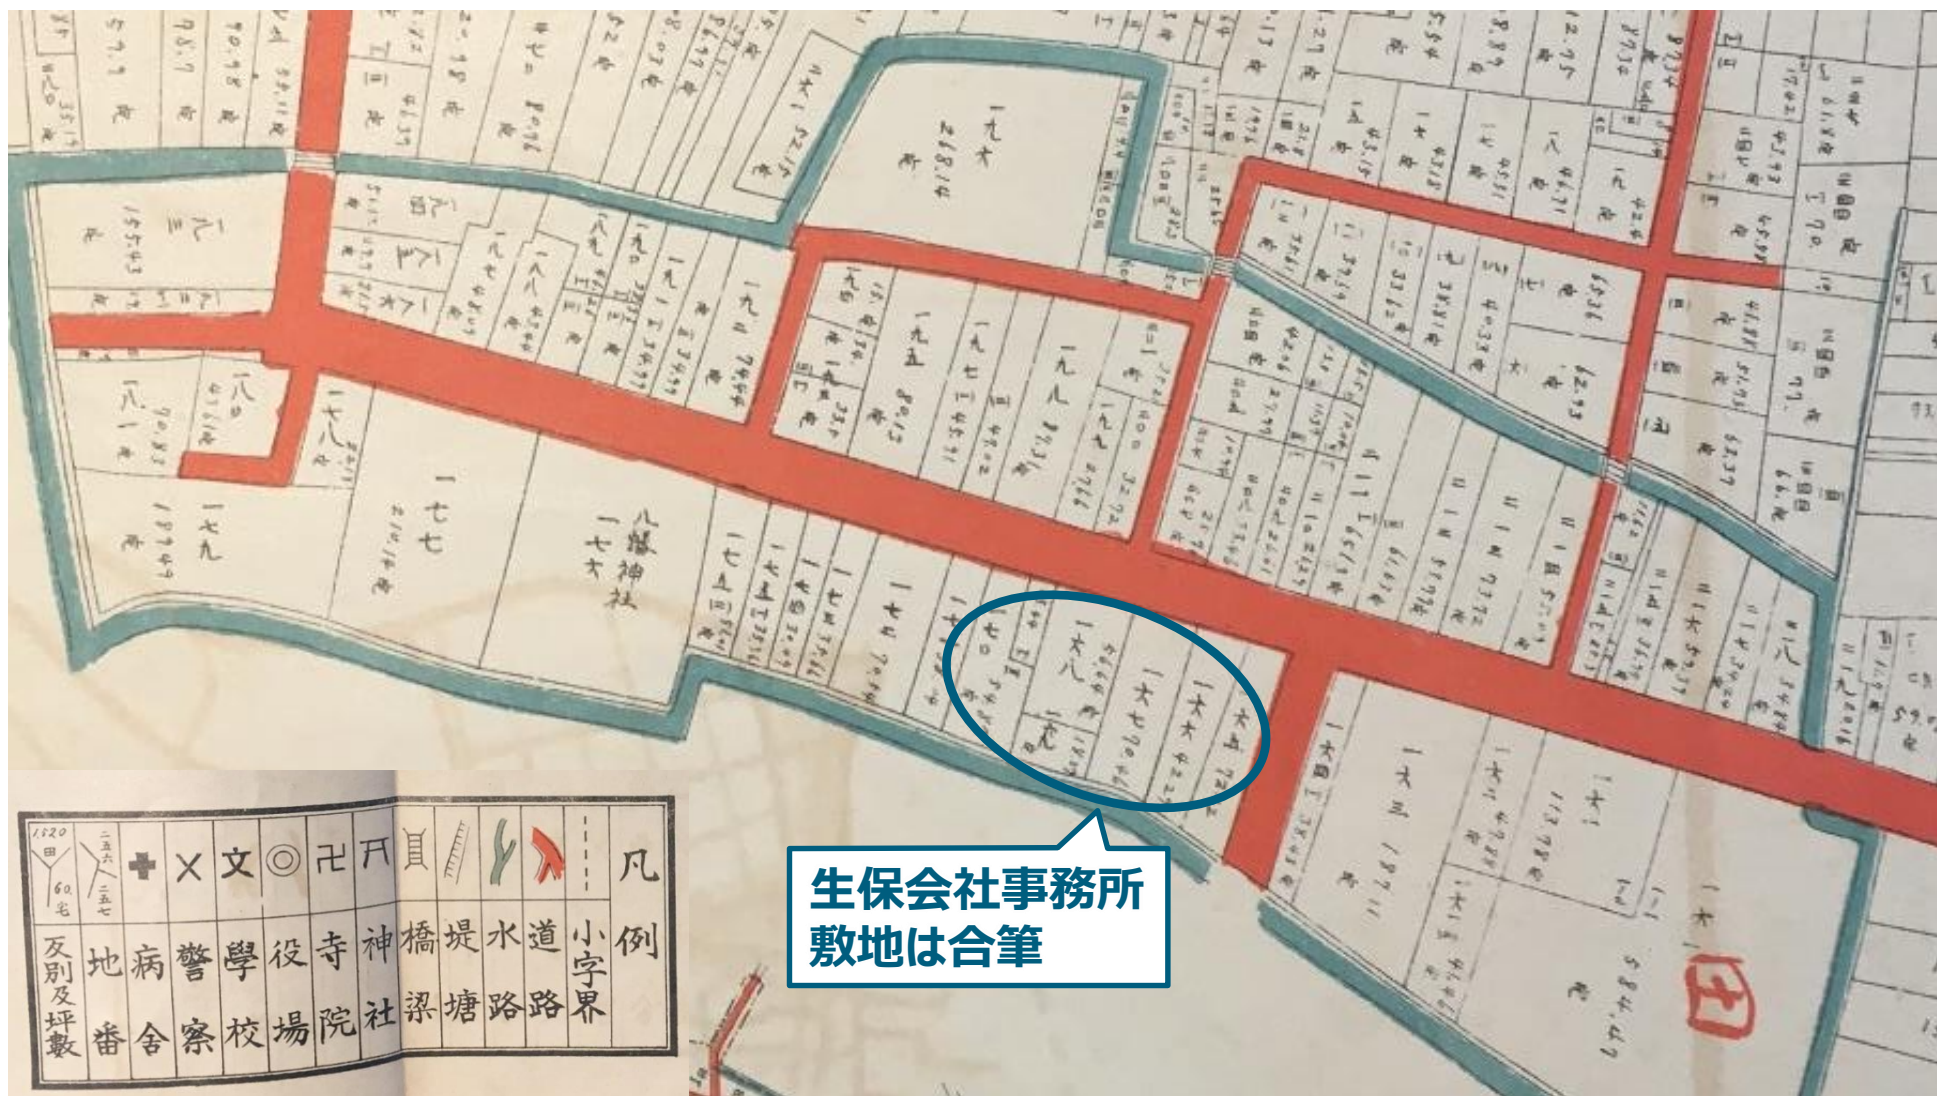
■1929 (s4) 忍町地図 <行田市郷土博物館所蔵>

・1929 (S4) 旧忍町地図

・享保・天保現在の町割りが継続され、かつ現在の間口数ともほとんど変わらない。

⇒天災・戦災を受けることなく、また分筆せず町人町当時の概ね間口が保全。

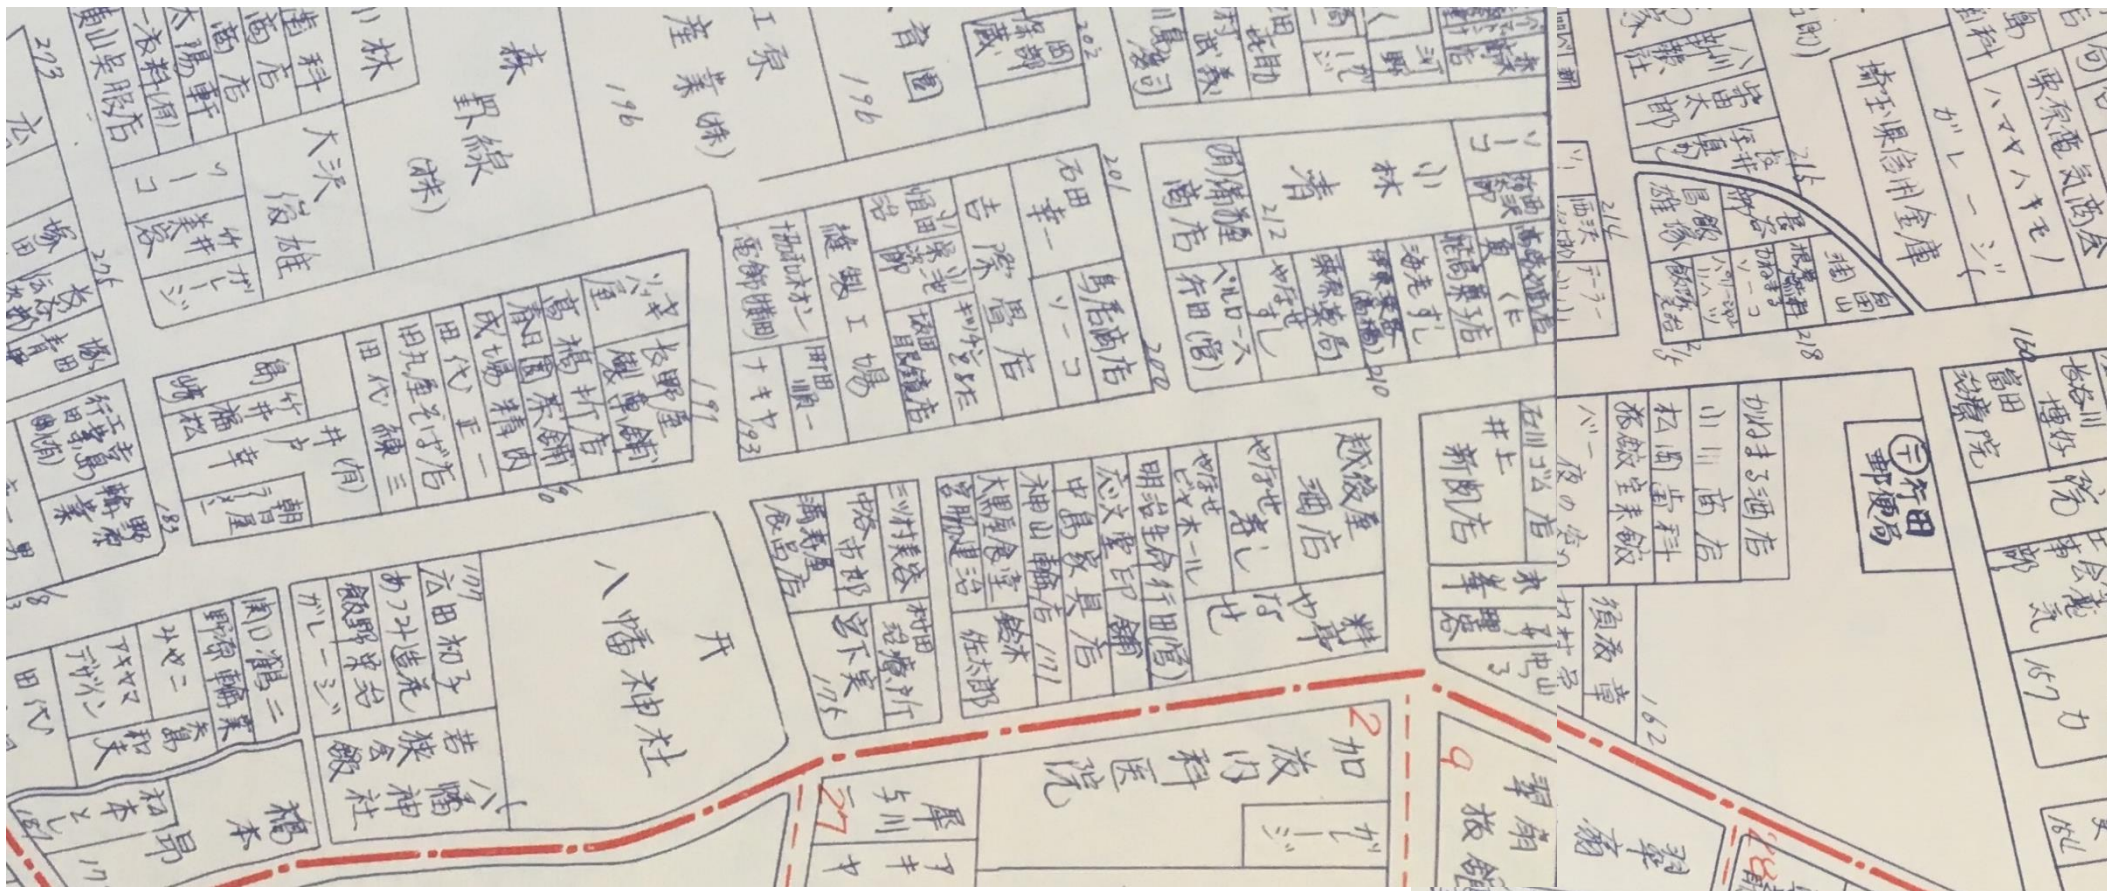
■1968 (S43) ゼンリン住宅地図 <行田市郷土博物館所蔵>

- ・1968 (S43) ゼンリン住宅地図
- ・昭和30年代にピークを迎え足袋業は衰退し、本町・新町・桜町等は活気を失いつつある※なか、八幡町通りは飲食店を中心に密に店が並び、商店街の様相がうかがえる。

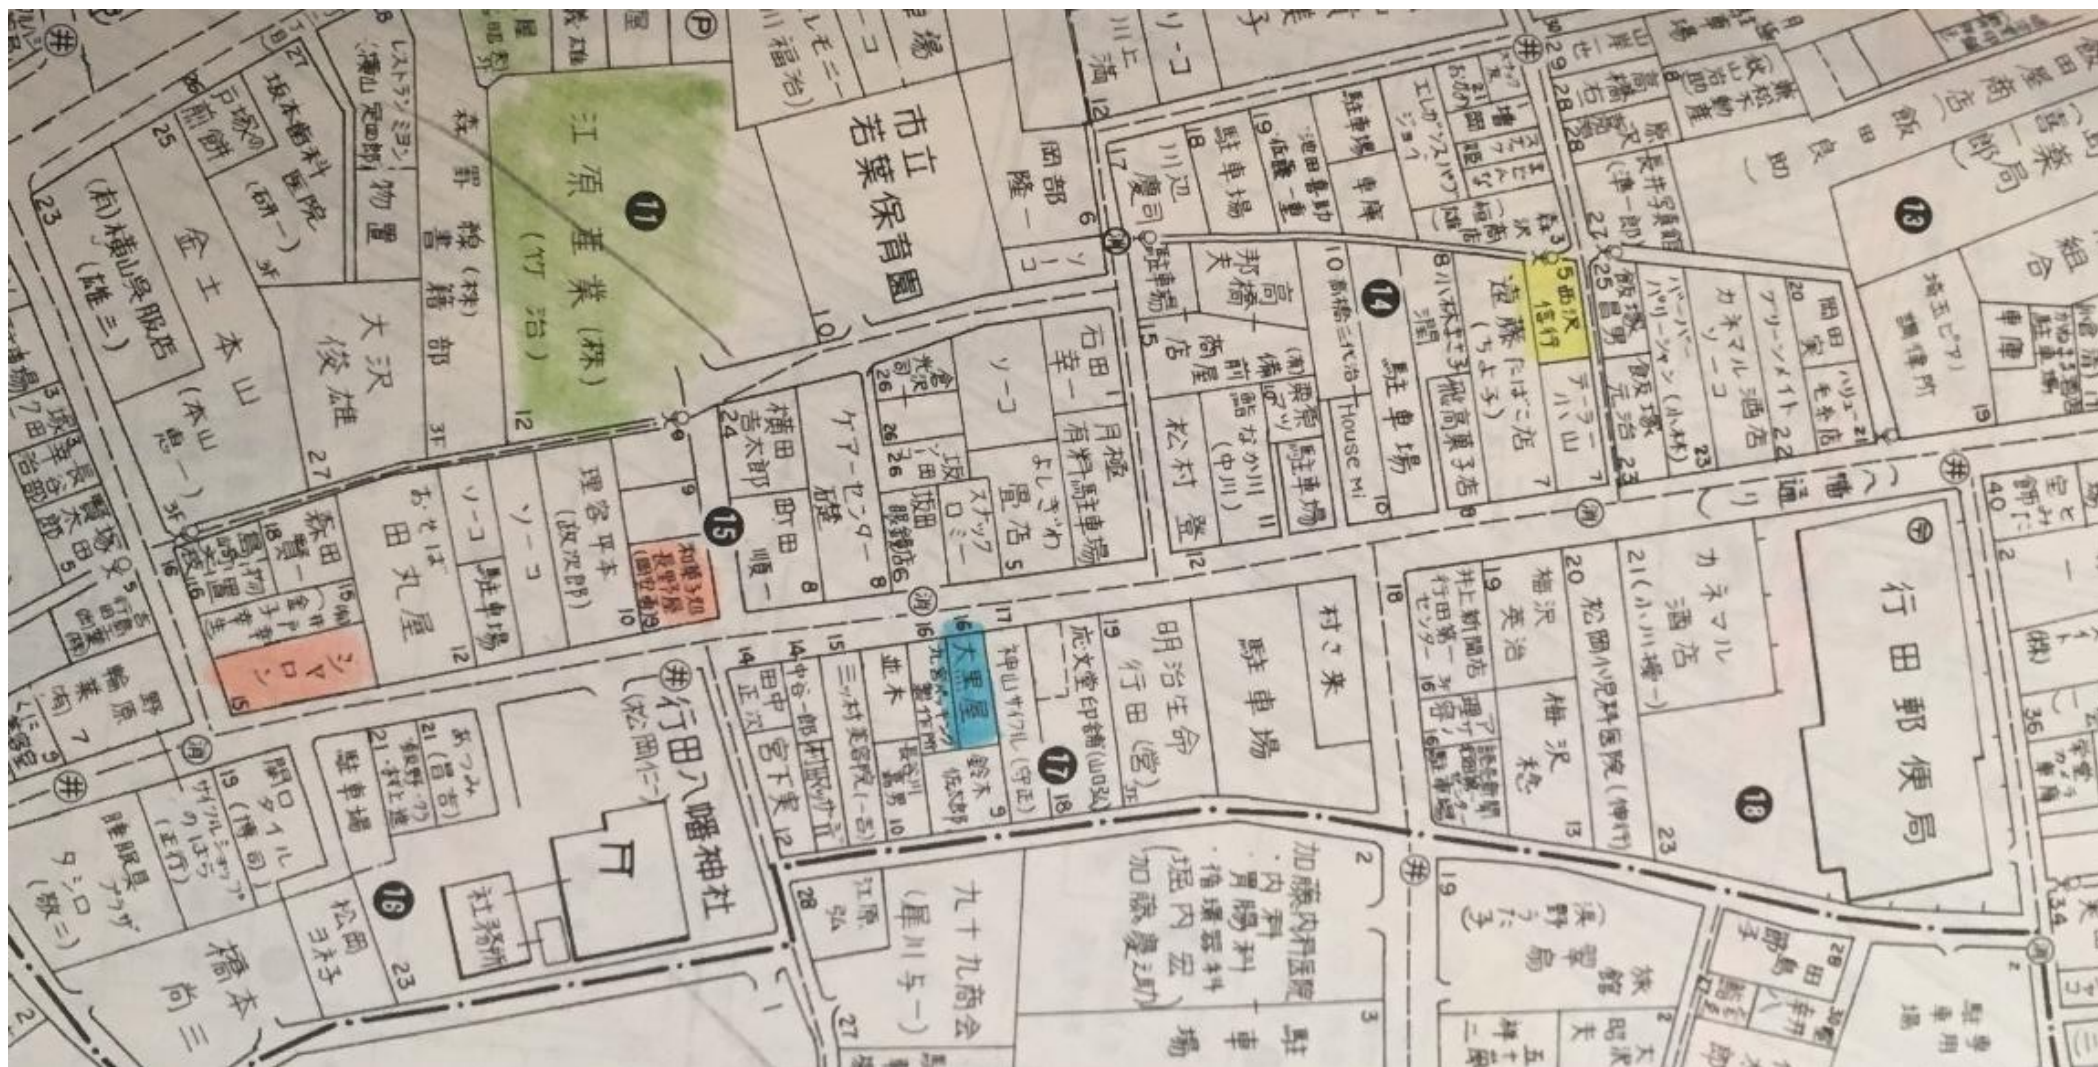
■ 1992 (H14) ゼンリン住宅地図 <行田市郷土博物館所蔵>

- ・1992 (H14) ゼンリン住宅地図
- ・所々駐車場が見受けられるものの、店舗数は昭和43年とあまり変わらない。

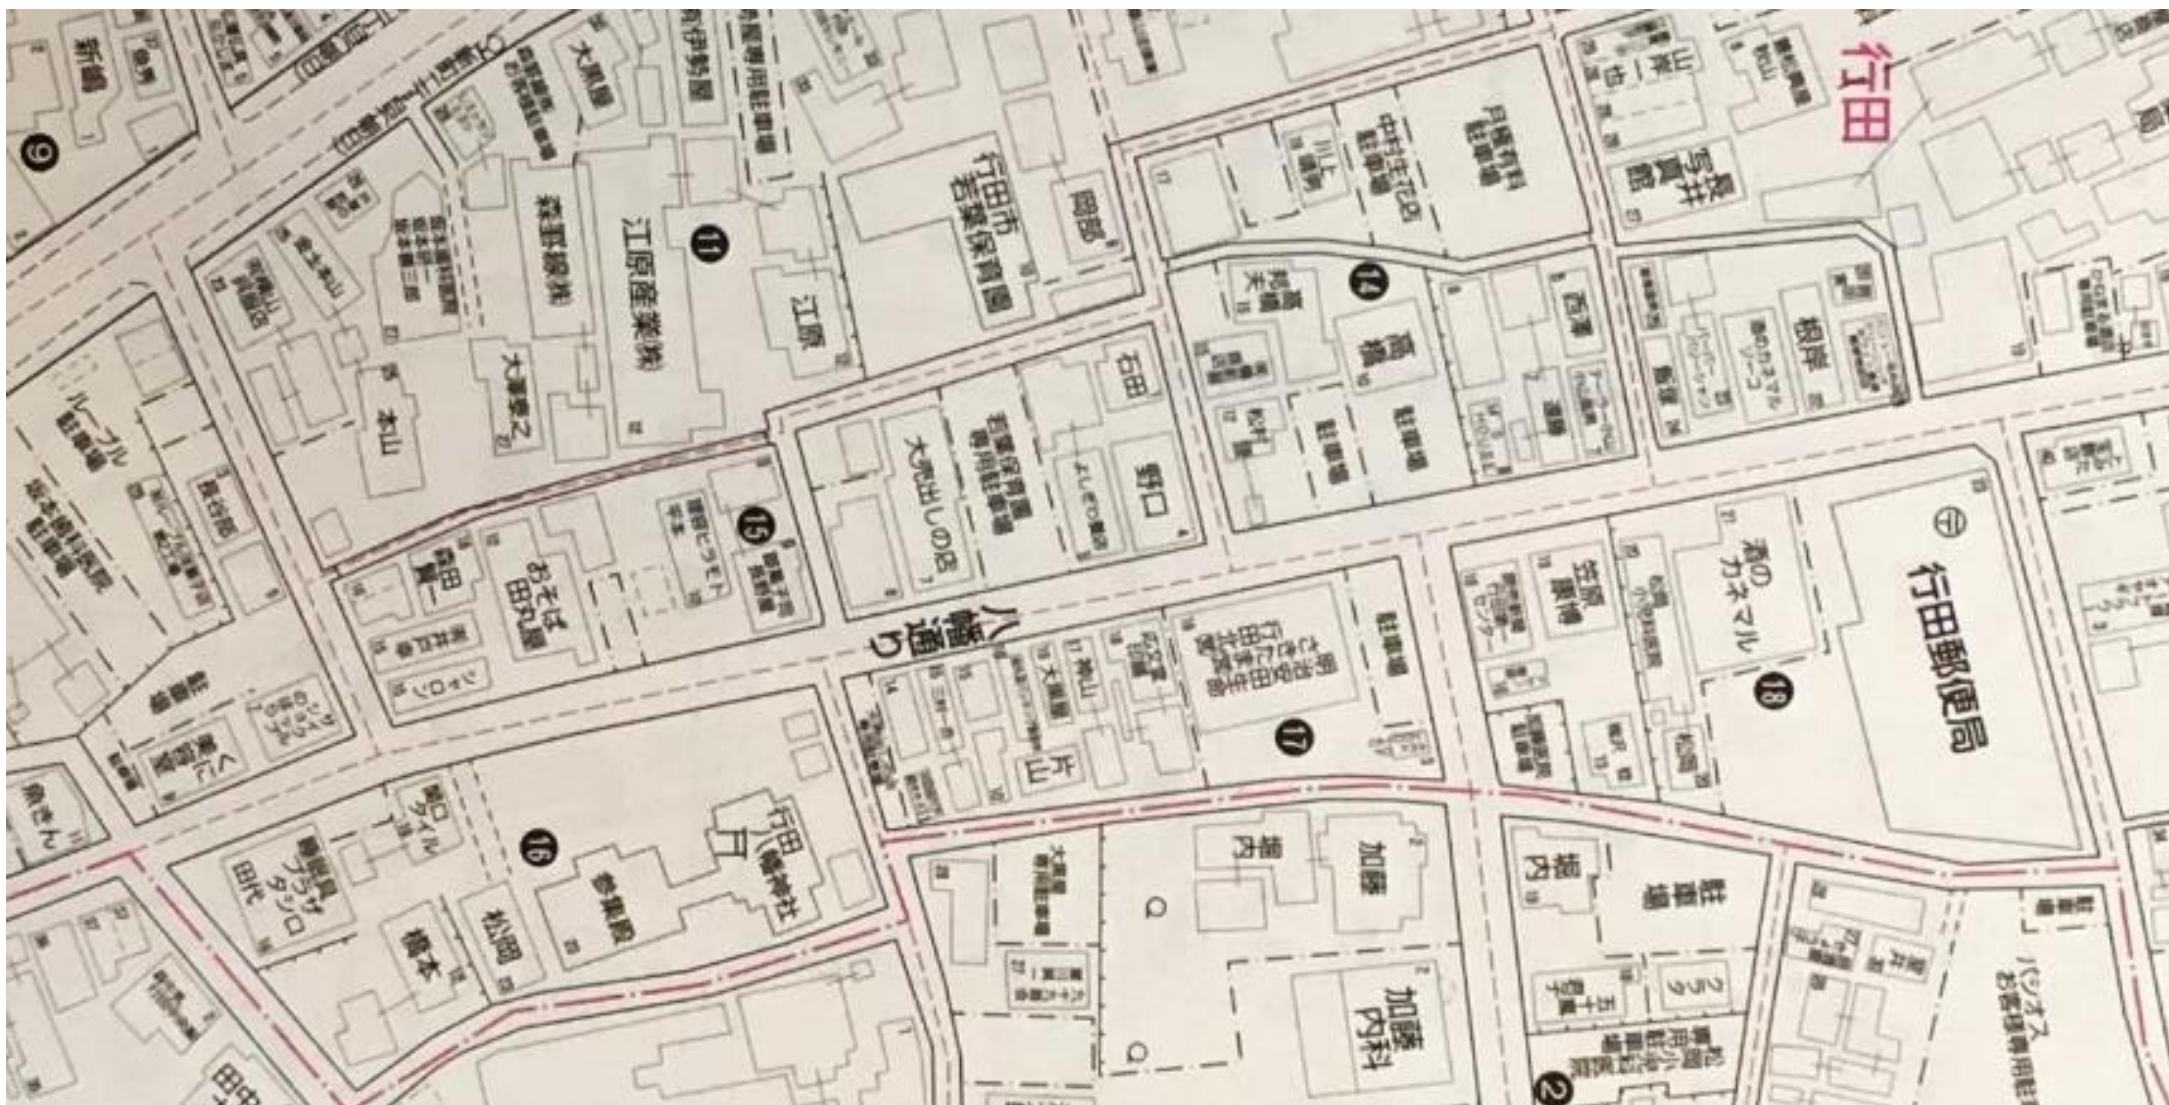
■ 2010（H22）ゼンリン住宅地図〈行田市郷土博物館所蔵〉

- ・2010（H22）ゼンリン住宅地図
- ・飲食店が減少し、現在の様相を呈するようになっている。

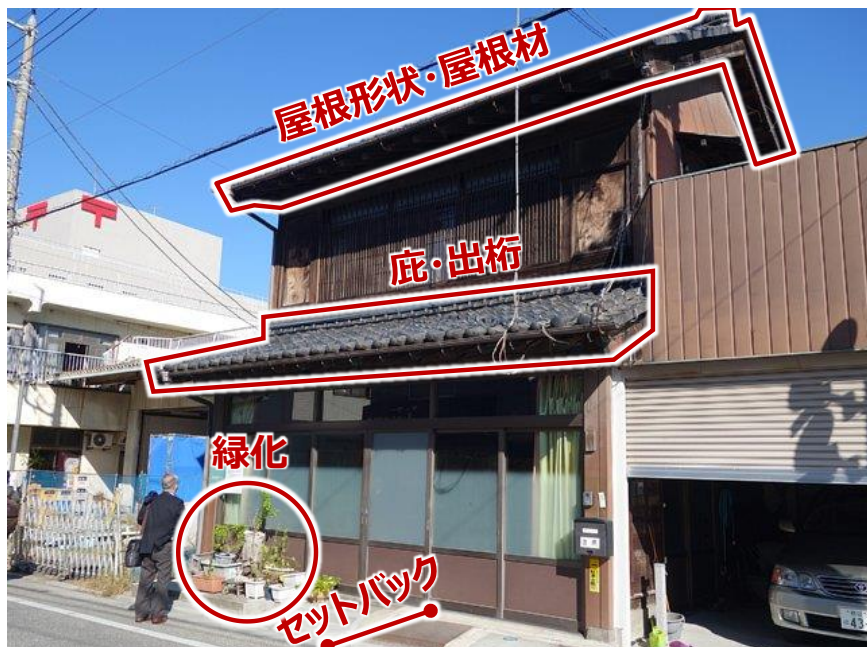
■外観調査項目

・本整備の対象と想定される八幡町通り沿いの41軒に対して外観状況を目視で調査。

⇒共通した要素を導き出し、修景ための建築のしつらえの基本要素を抽出

1	構造	5	壁面外装材	9	庇・出桁の有無
2	階数	6	看板建築	10	垣・さく・塀の有無
3	用途	7	セットバック	11	緑化の有無
4	屋根形状	8	広告物の有無	12	外観基調色

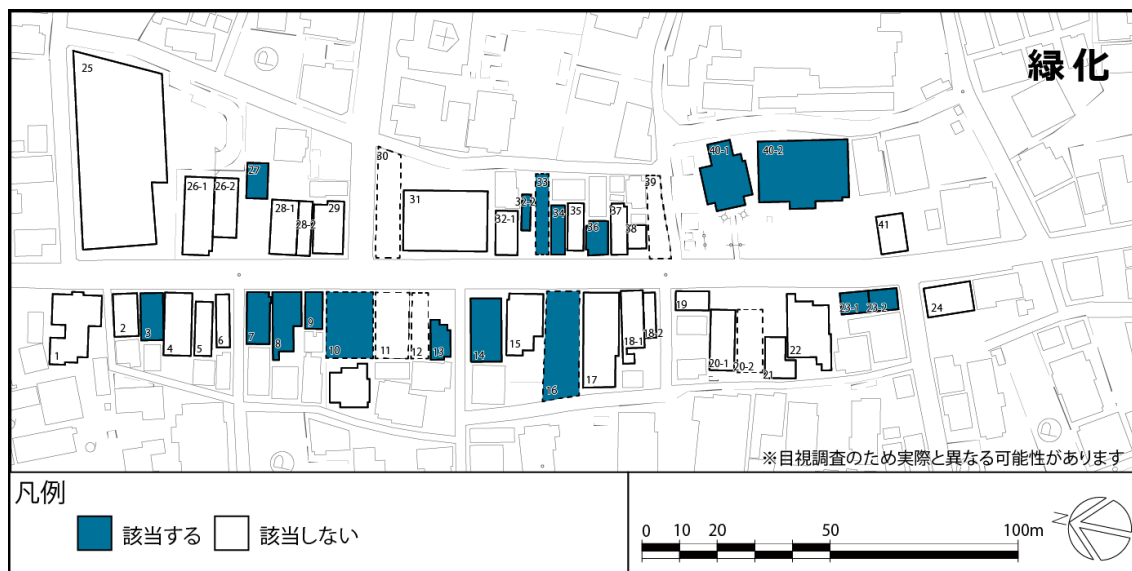
緑化がされている割合

- ・八幡町通りに生垣や高木はなく、鉢で植栽を飾るのみ、緑量のある神社の社叢が映える
- ・外観基調色は彩度の高い色は少なく、風土に馴染む色彩（アースカラー）が多い

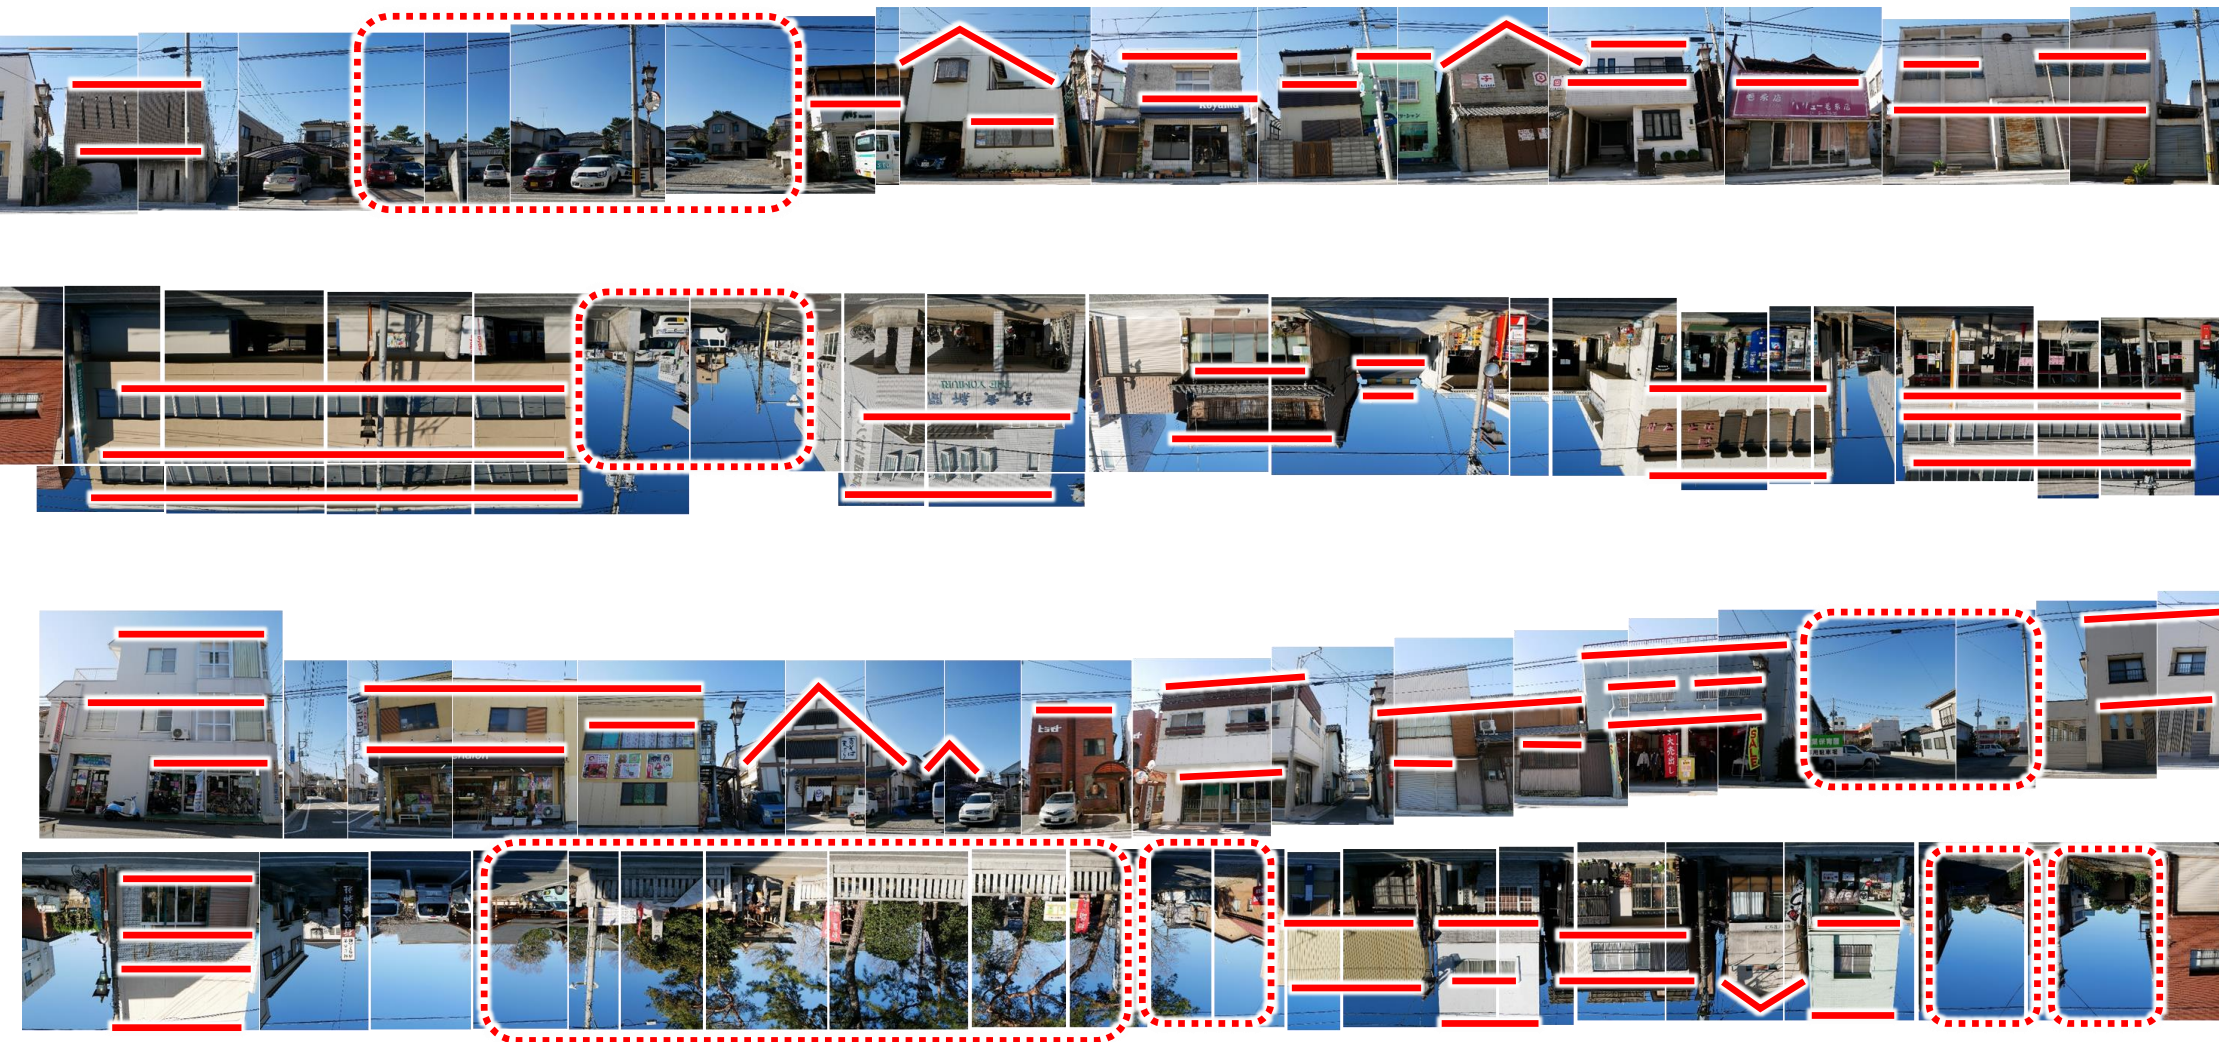
- ・景観構成要素として、庇や出桁や壁面の外形が与える「水平」
- ・多様な建築形式や駐車場の空隙が混在し、不連続感・多様さの印象を受ける

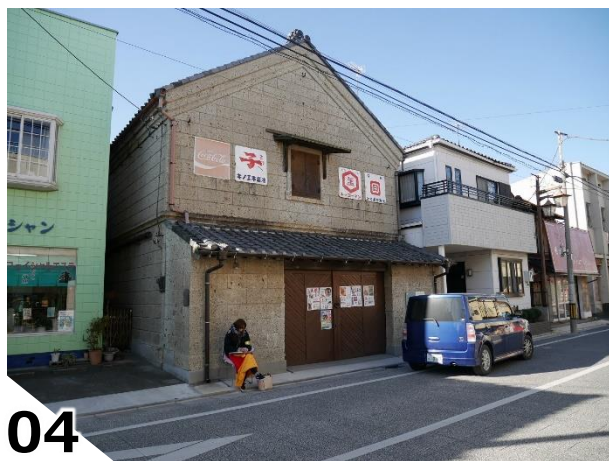
妻入で大谷石の組積造が象徴的な昭和4年造の小川源右衛門蔵

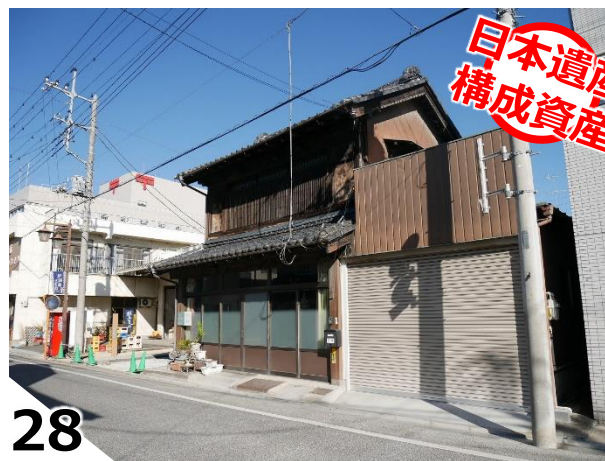
平入、庇、格子等、伝統的な商家建築の様式である笠原邸
