J R 行田駅利用に関する利用実態調査結果概要

「J R 行田駅前広場周辺再整備基本計画」を策定するにあたり、J R 行田駅前広場の利用実態調査を実施した。調査の概要は以下の通りである。

調査時期：平成 26 年 7 月 16 日 7:00～19:00(12 時間調査)

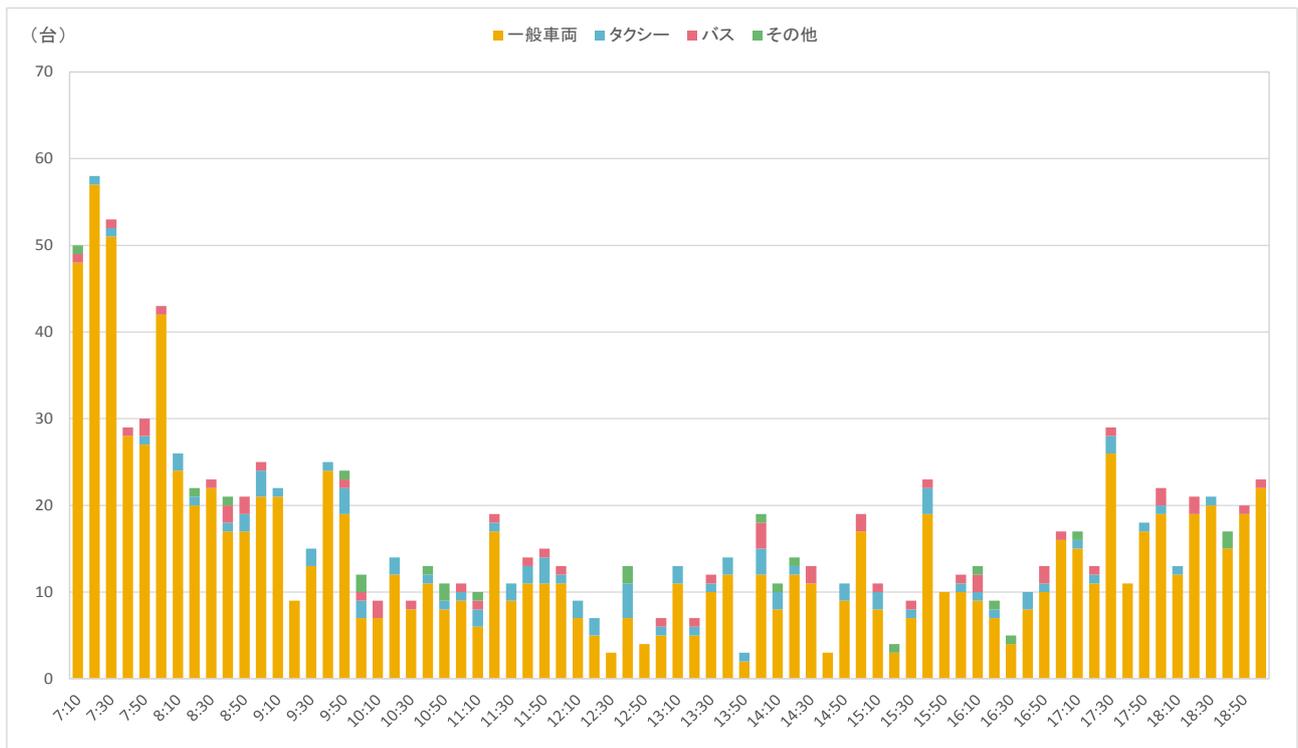
◀ 駅前広場車両進入状況(10分毎) ▶

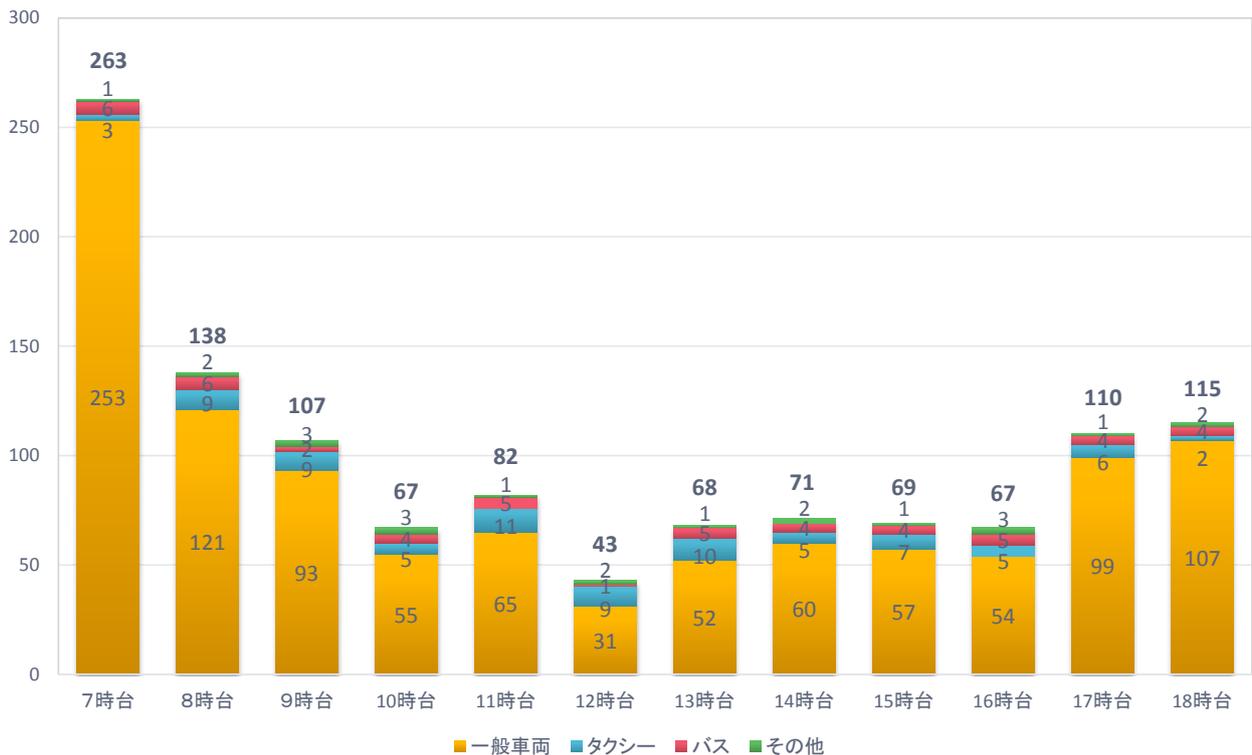
《駅前広場車両進入状況(1時間毎)》

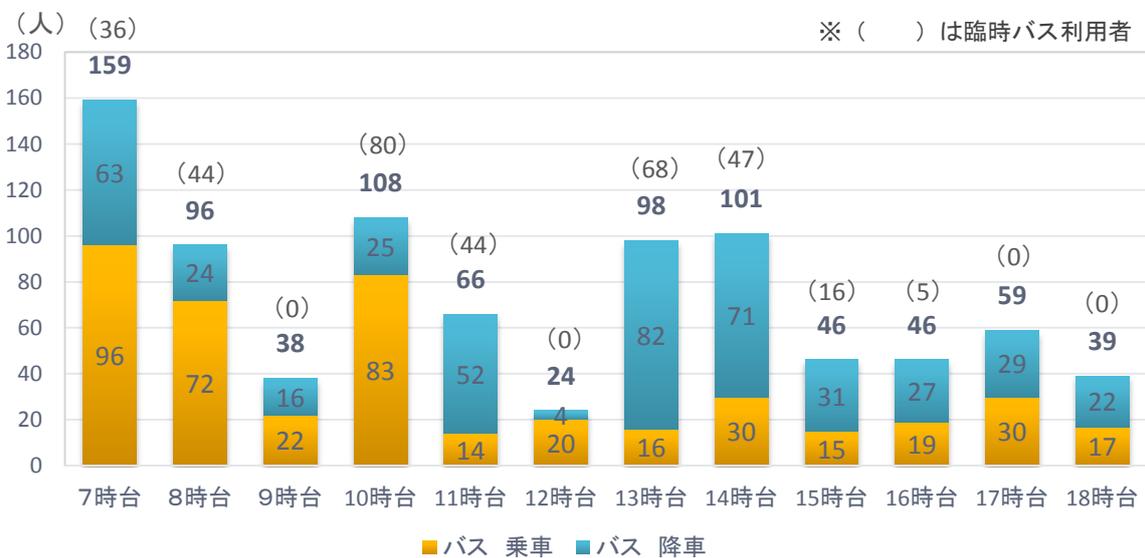
《バス 乗車・降車人数(1時間毎)》

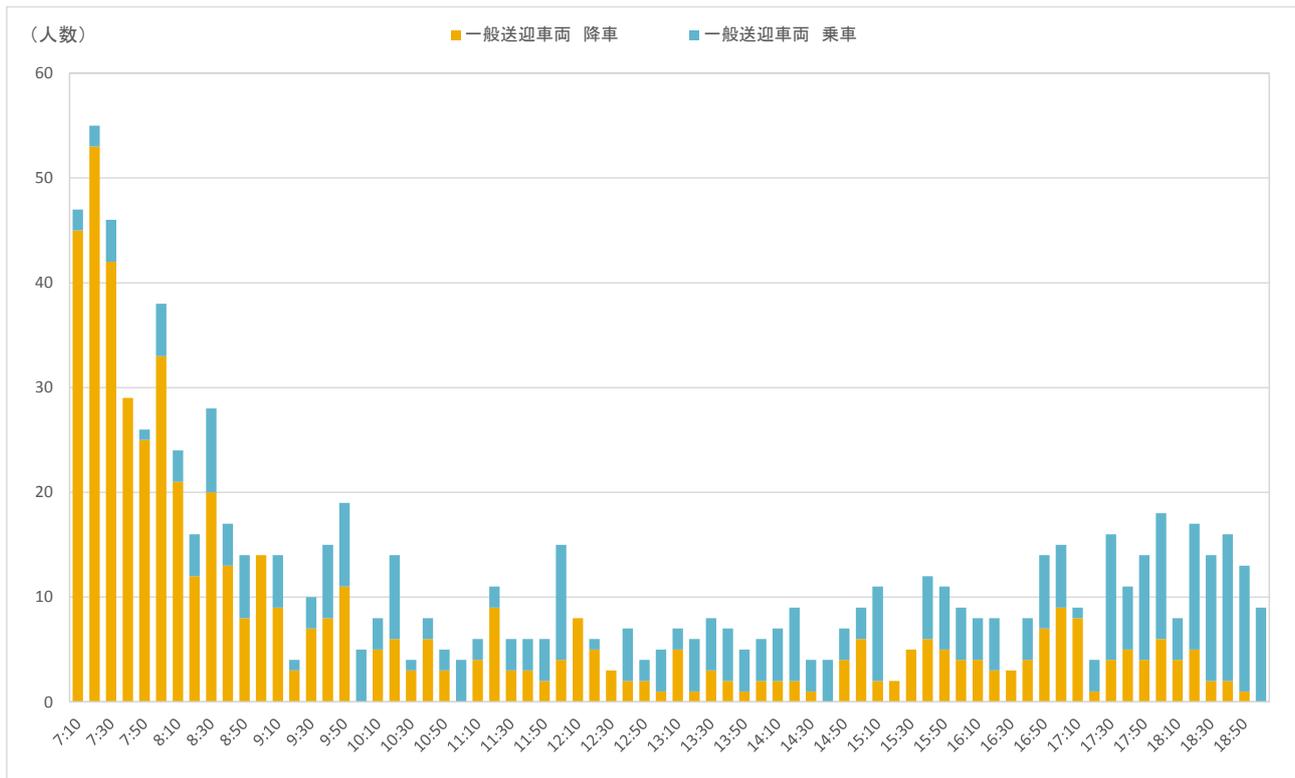
《一般送迎車両 乗車・降車人数(10分毎)》

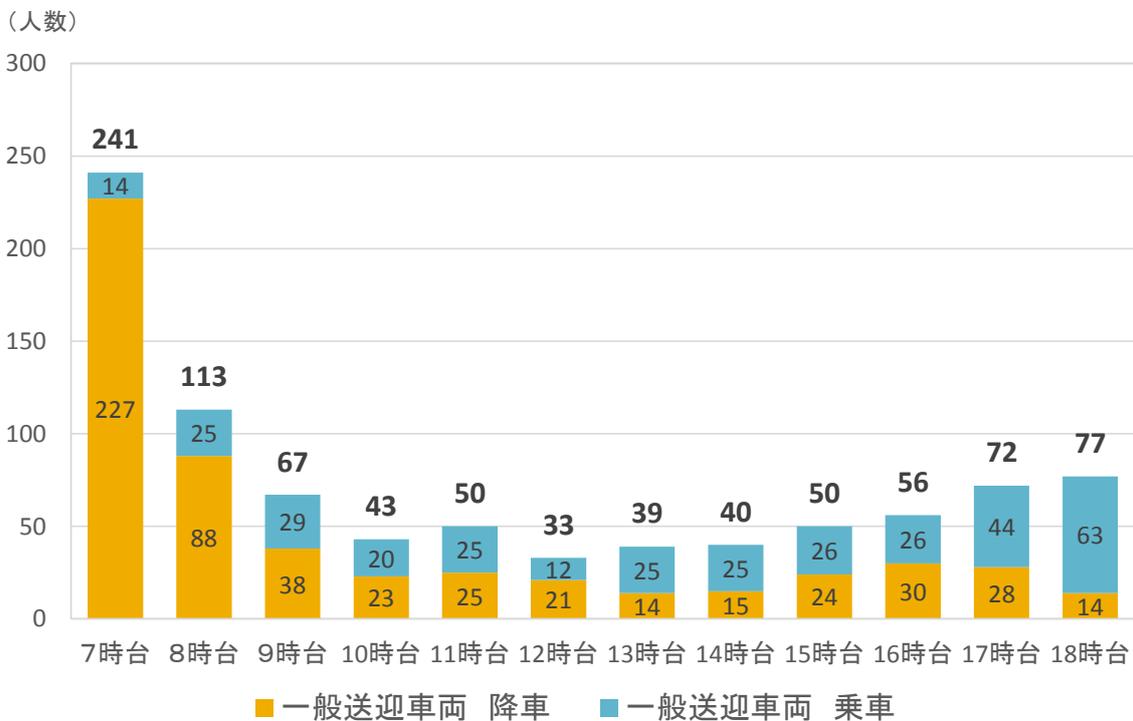
《一般送迎車両 乗車・降車人数(1時間毎)》

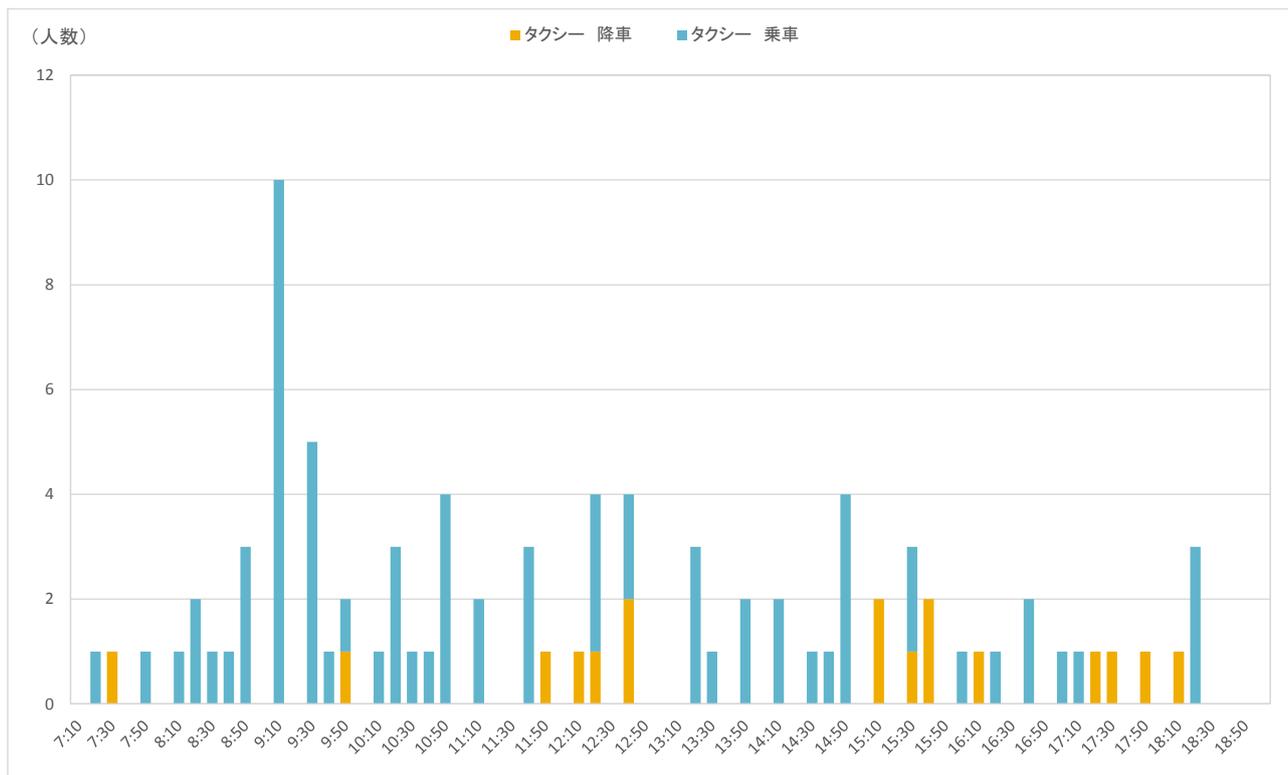
《タクシー 乗車・降車人数(10分毎)》

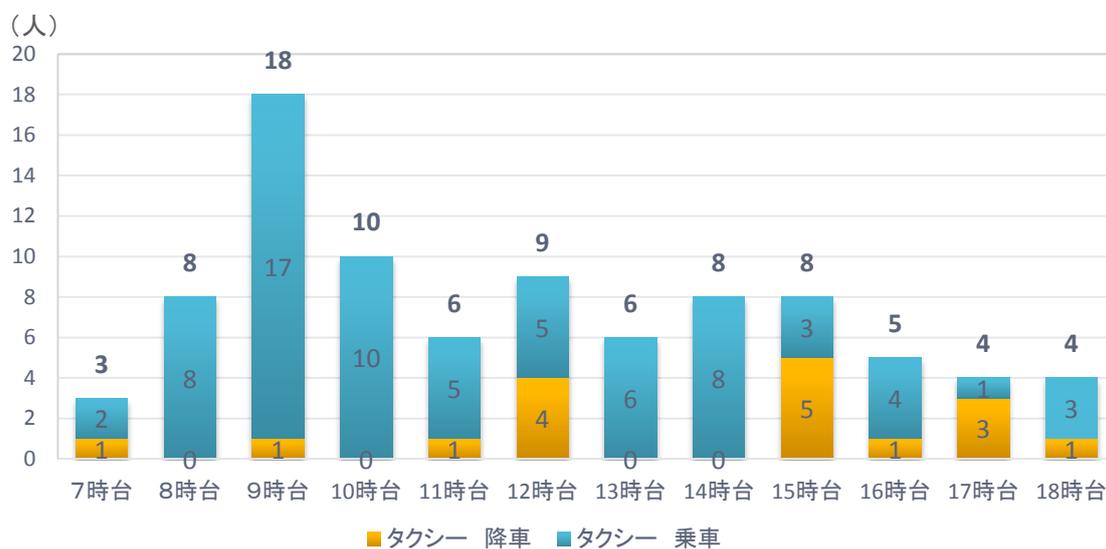
《タクシー 乗車・降車人数(1時間毎)》

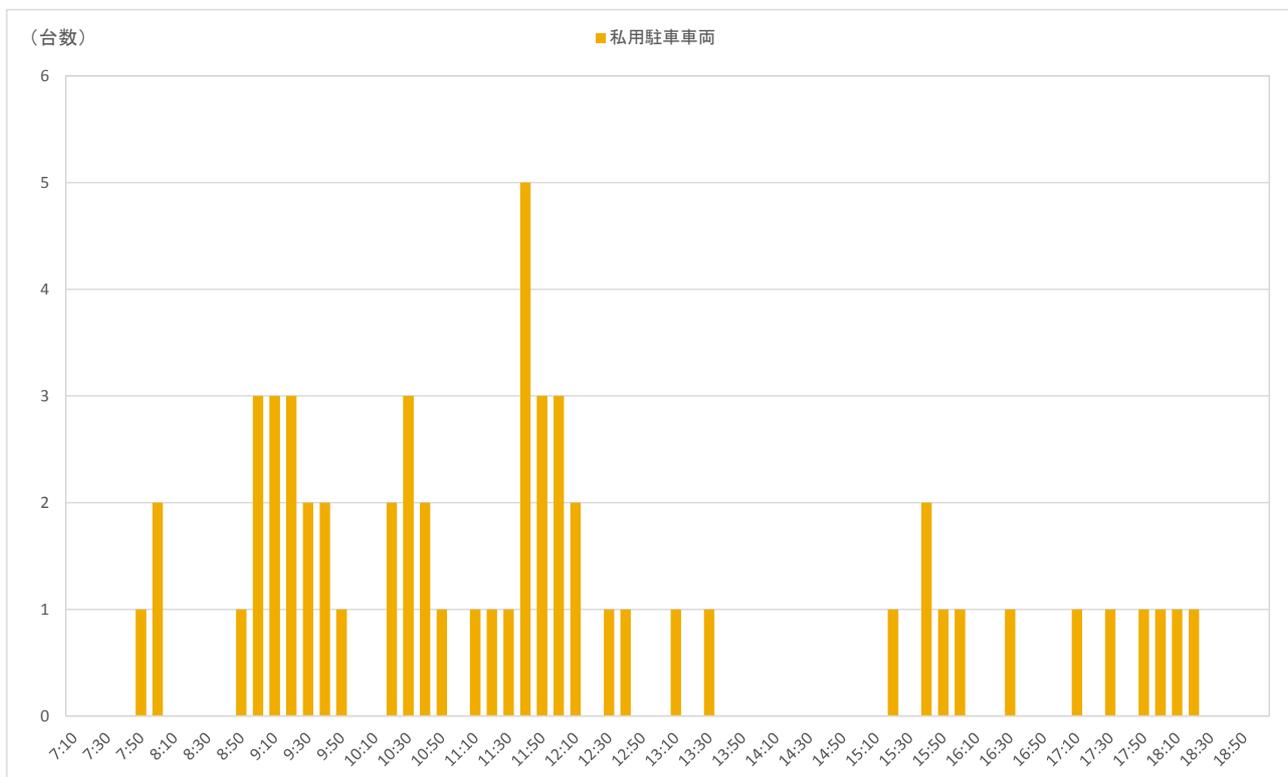
《私用駐車車両(10分毎)》

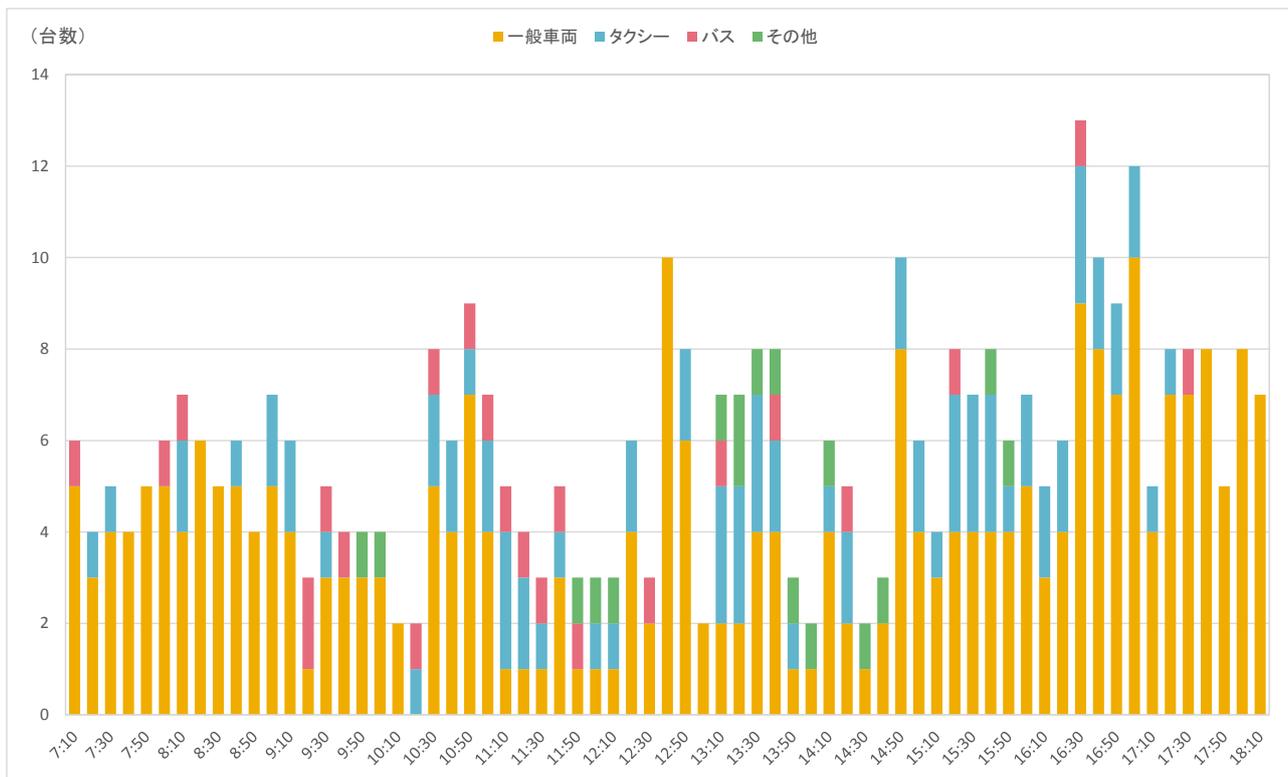
《駐停車車両(10分毎)》

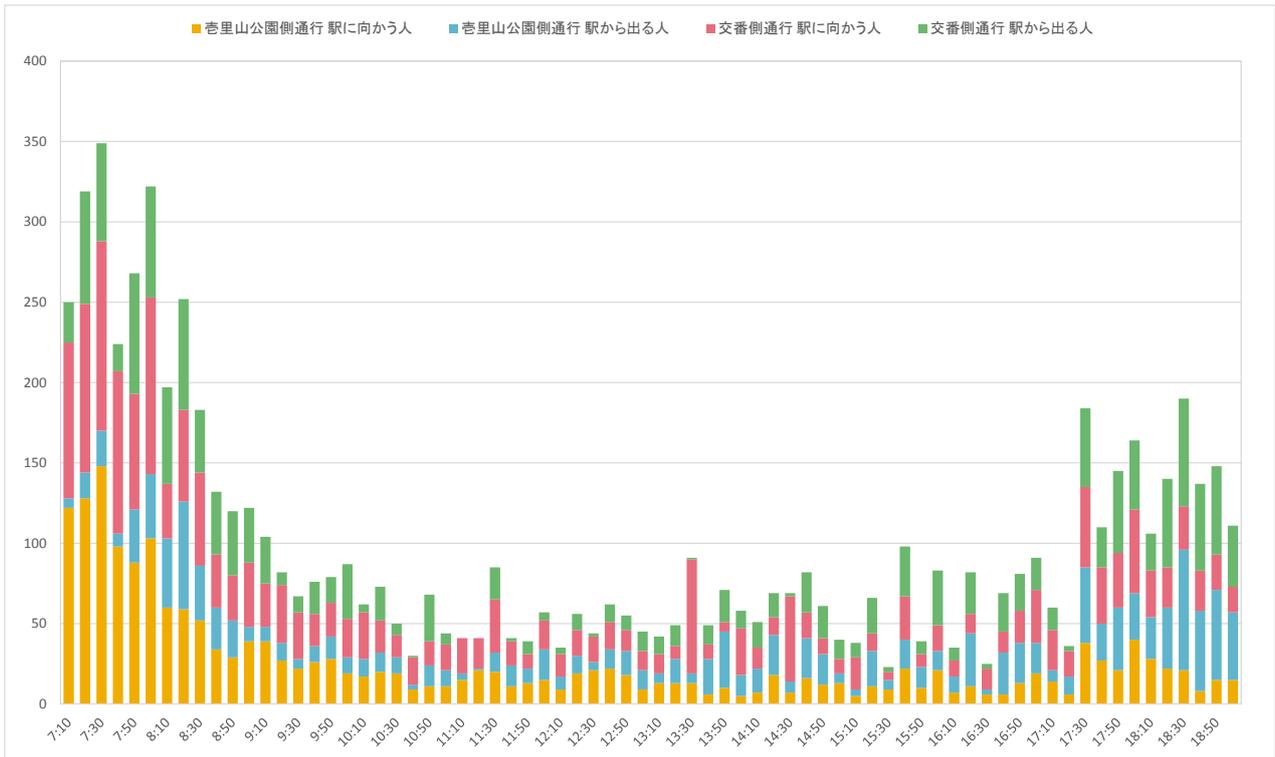
《 駅間広場内通行者(10分毎) 》

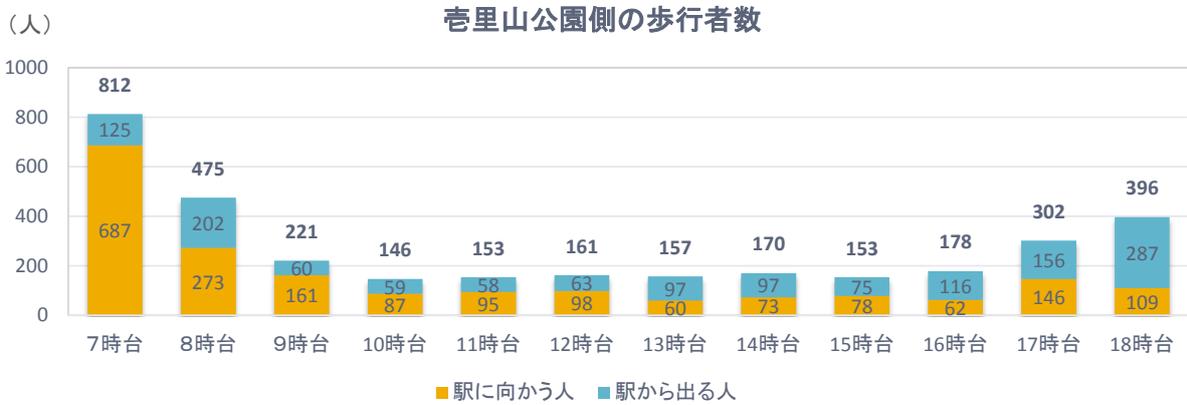
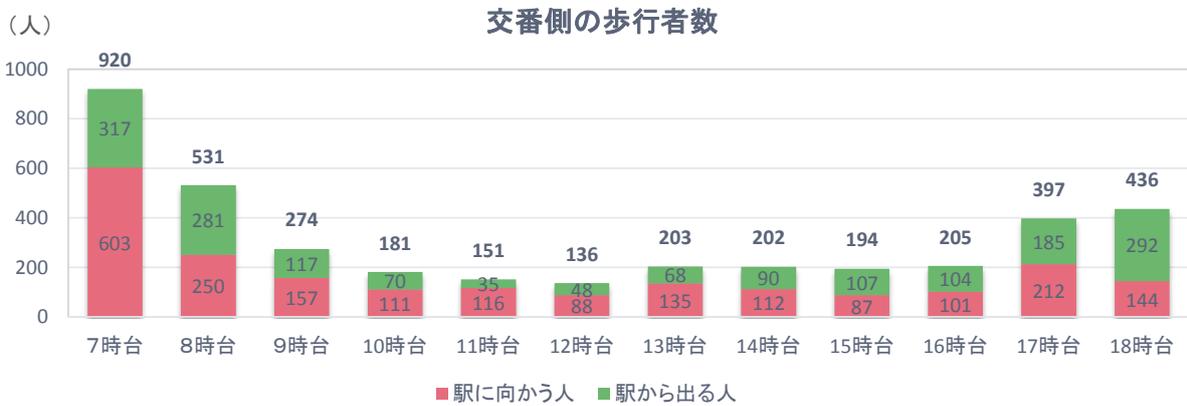
《 駅前広場内通行者(1時間毎) 》

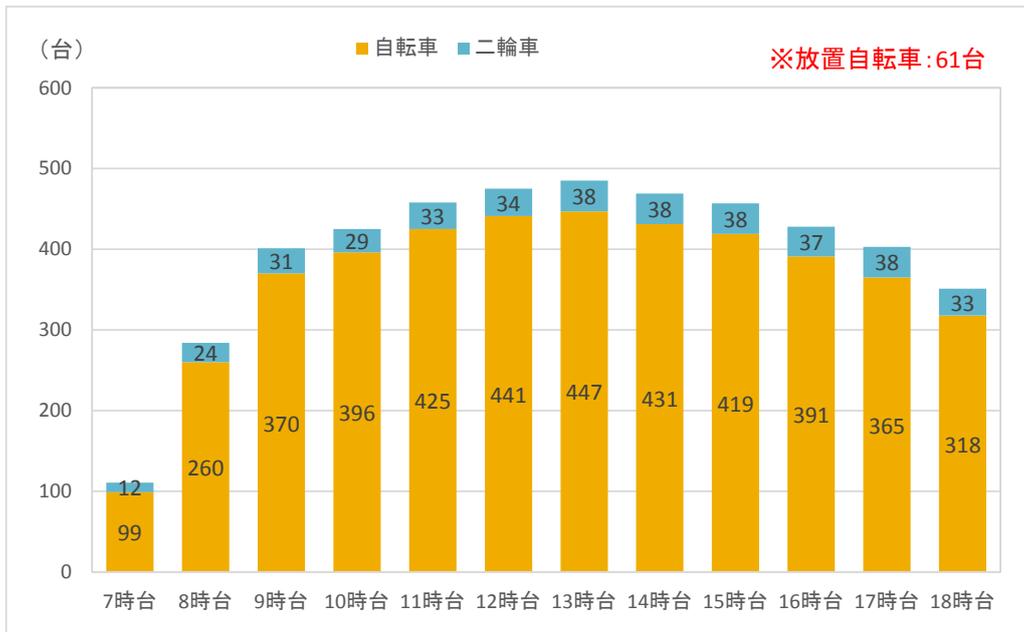
◀ 市営駐輪場① ▶

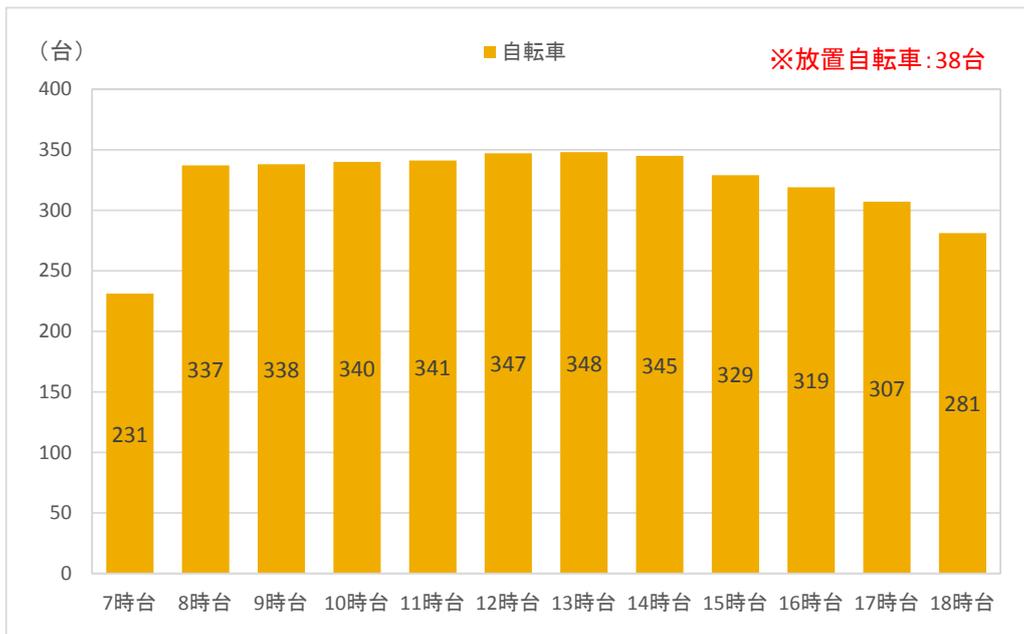
《市営駐輪場②》

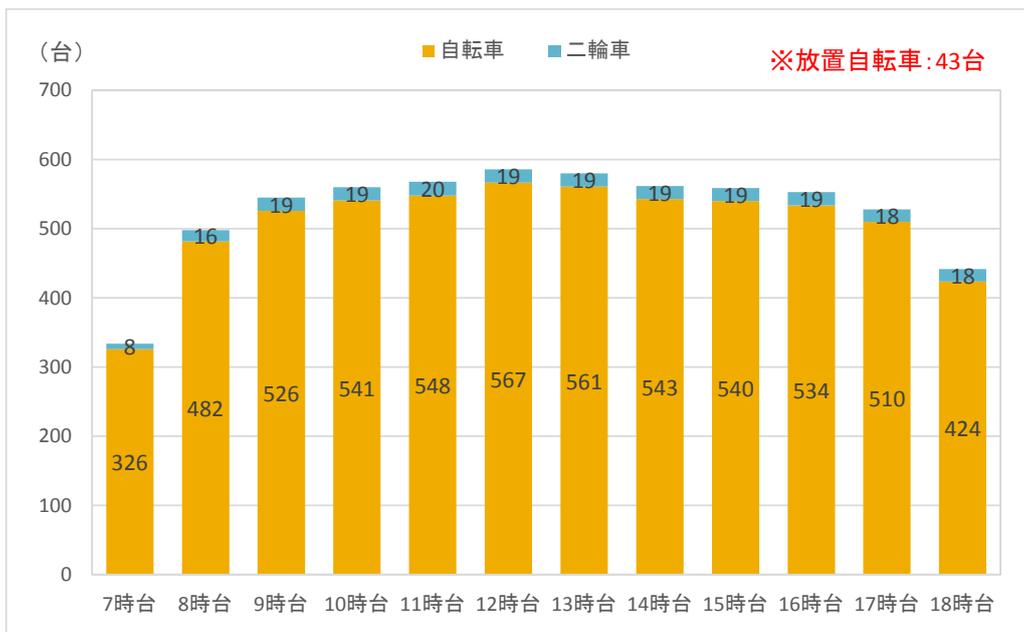
《市営駐輪場③》

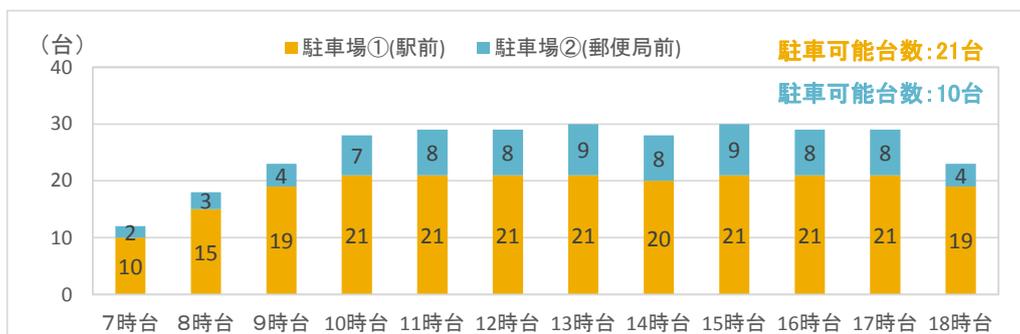
《時間貸し駐車場》
