# 下水道だより

～行田市下水道事業の着手から現在に至る課題～

vol.  
02

## 下水道管路の全国特別重点調査の状況

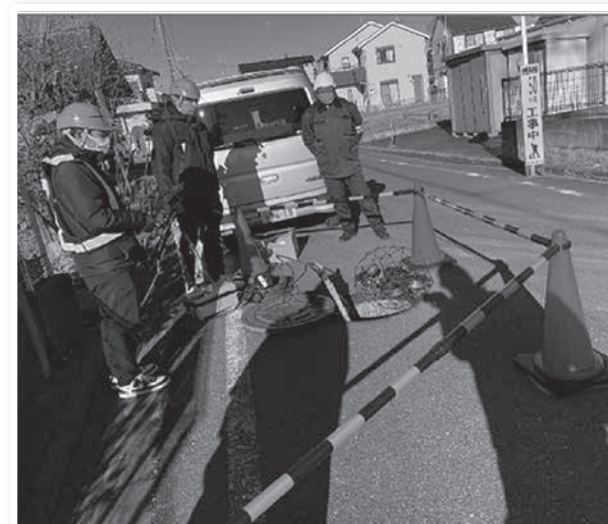
令和7年1月28日に埼玉県八潮市で発生した下水道管の破損に起因すると考えられる道路陥没事故を受けて、国から全国の下水道管理者に要請された「下水道管路の全国特別重点調査」を実施しました。

調査対象は、管径2メートル以上かつ布設から30年以上経過した下水道管(市内で約4キロメートル)です。

調査の結果、原則1年以内に対策を実施しなくてはならないとされる緊急度Ⅰが187メートル、5年以内に対策を実施しなくてはならないとされる緊急度Ⅱが560メートル確認されました。
