行田市忍川浸水対策連絡協議会

一級河川忍川の河川改修事業について

埼玉県行田県土整備事務所

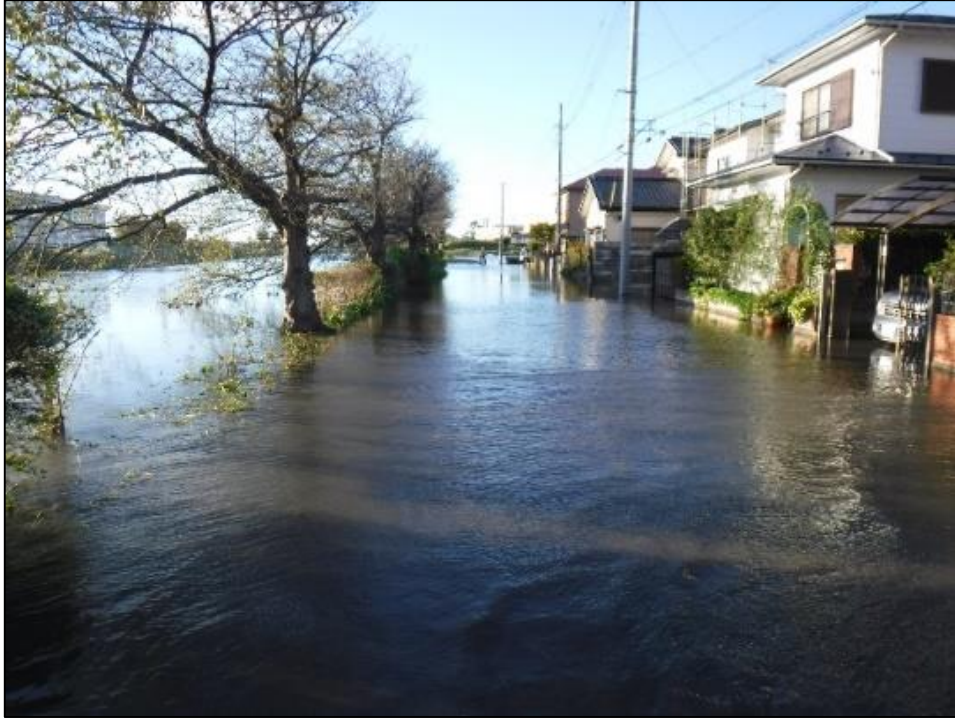
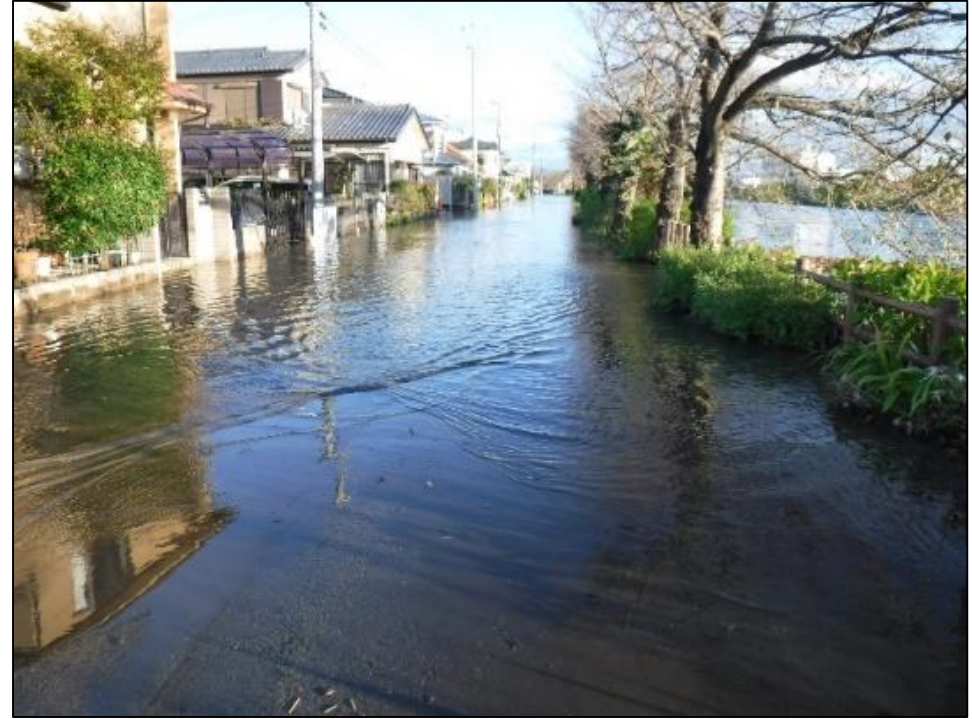
行田市向町・緑町地区

令和元年東日本台風の影響

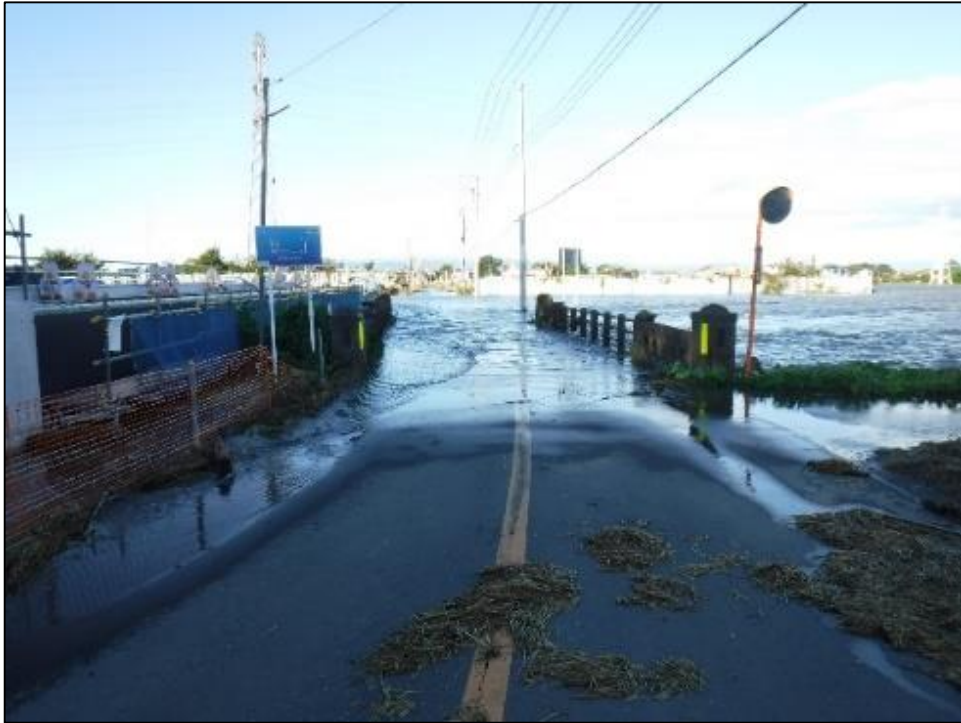
青柳橋付近

令和元年東日本台風の影響

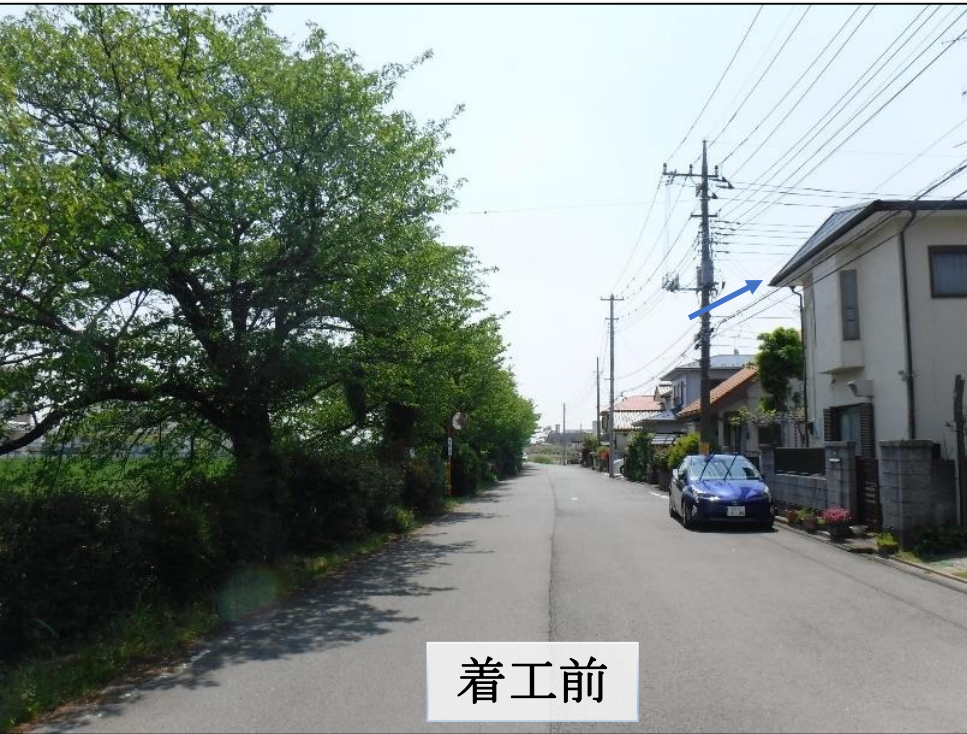
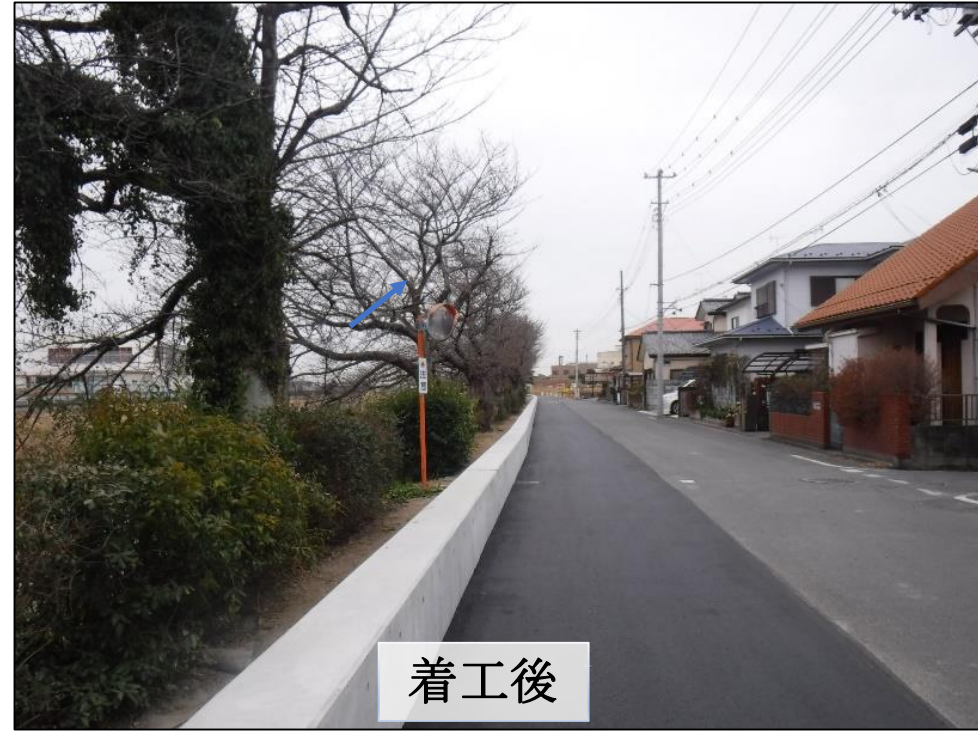
向町・緑町・佐間地区

堤防嵩上げ工事

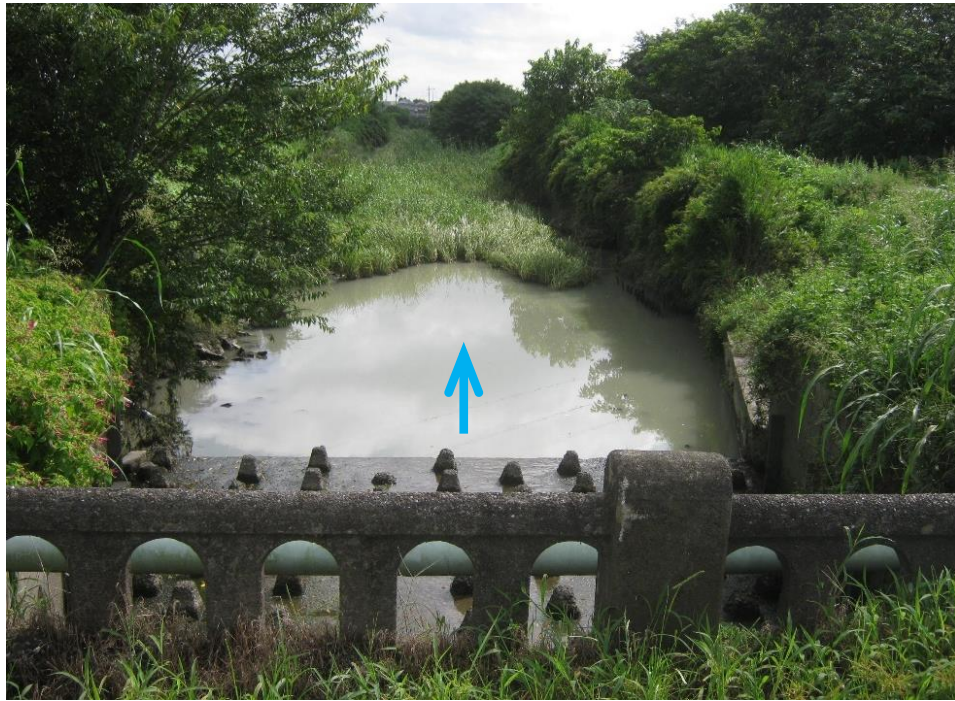
着工前

土砂撤去・樹木伐採

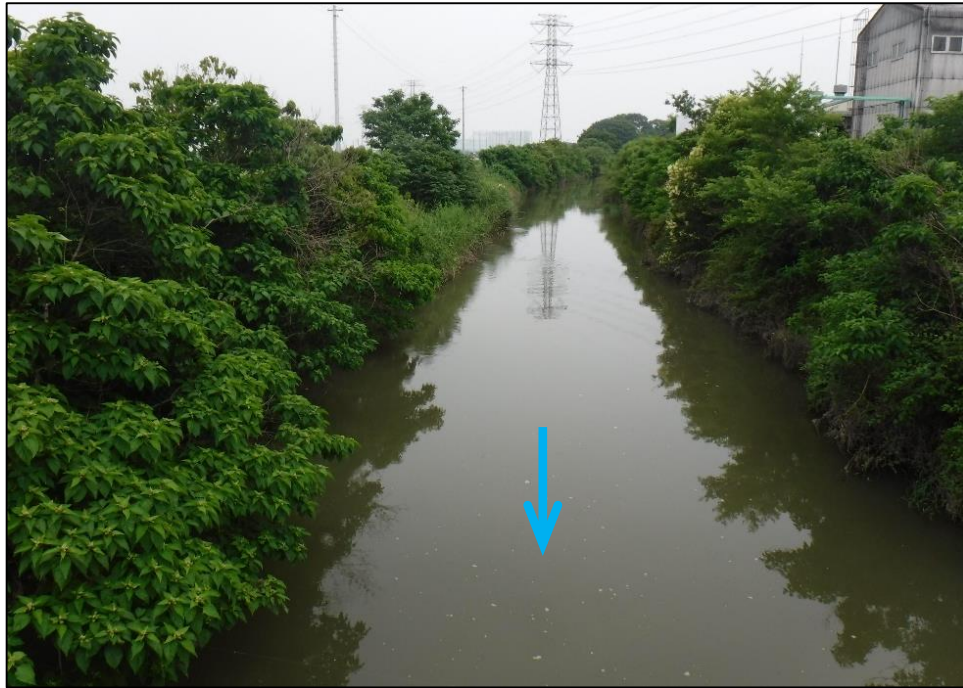
着工前

土砂撤去・樹木伐採

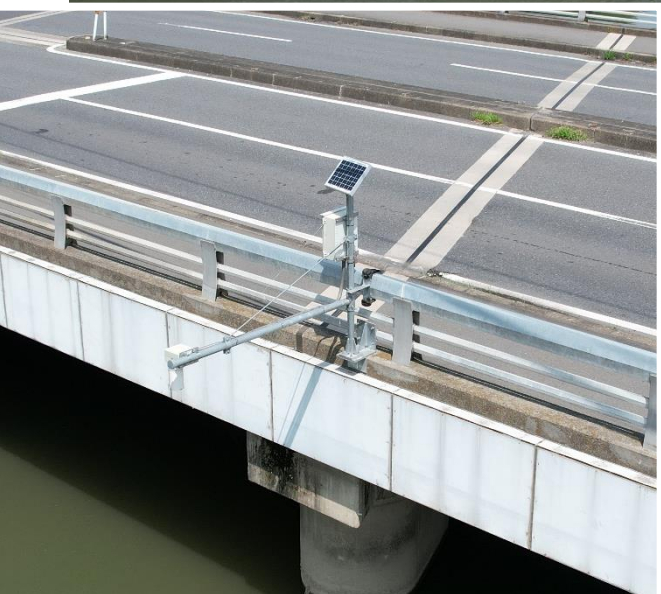
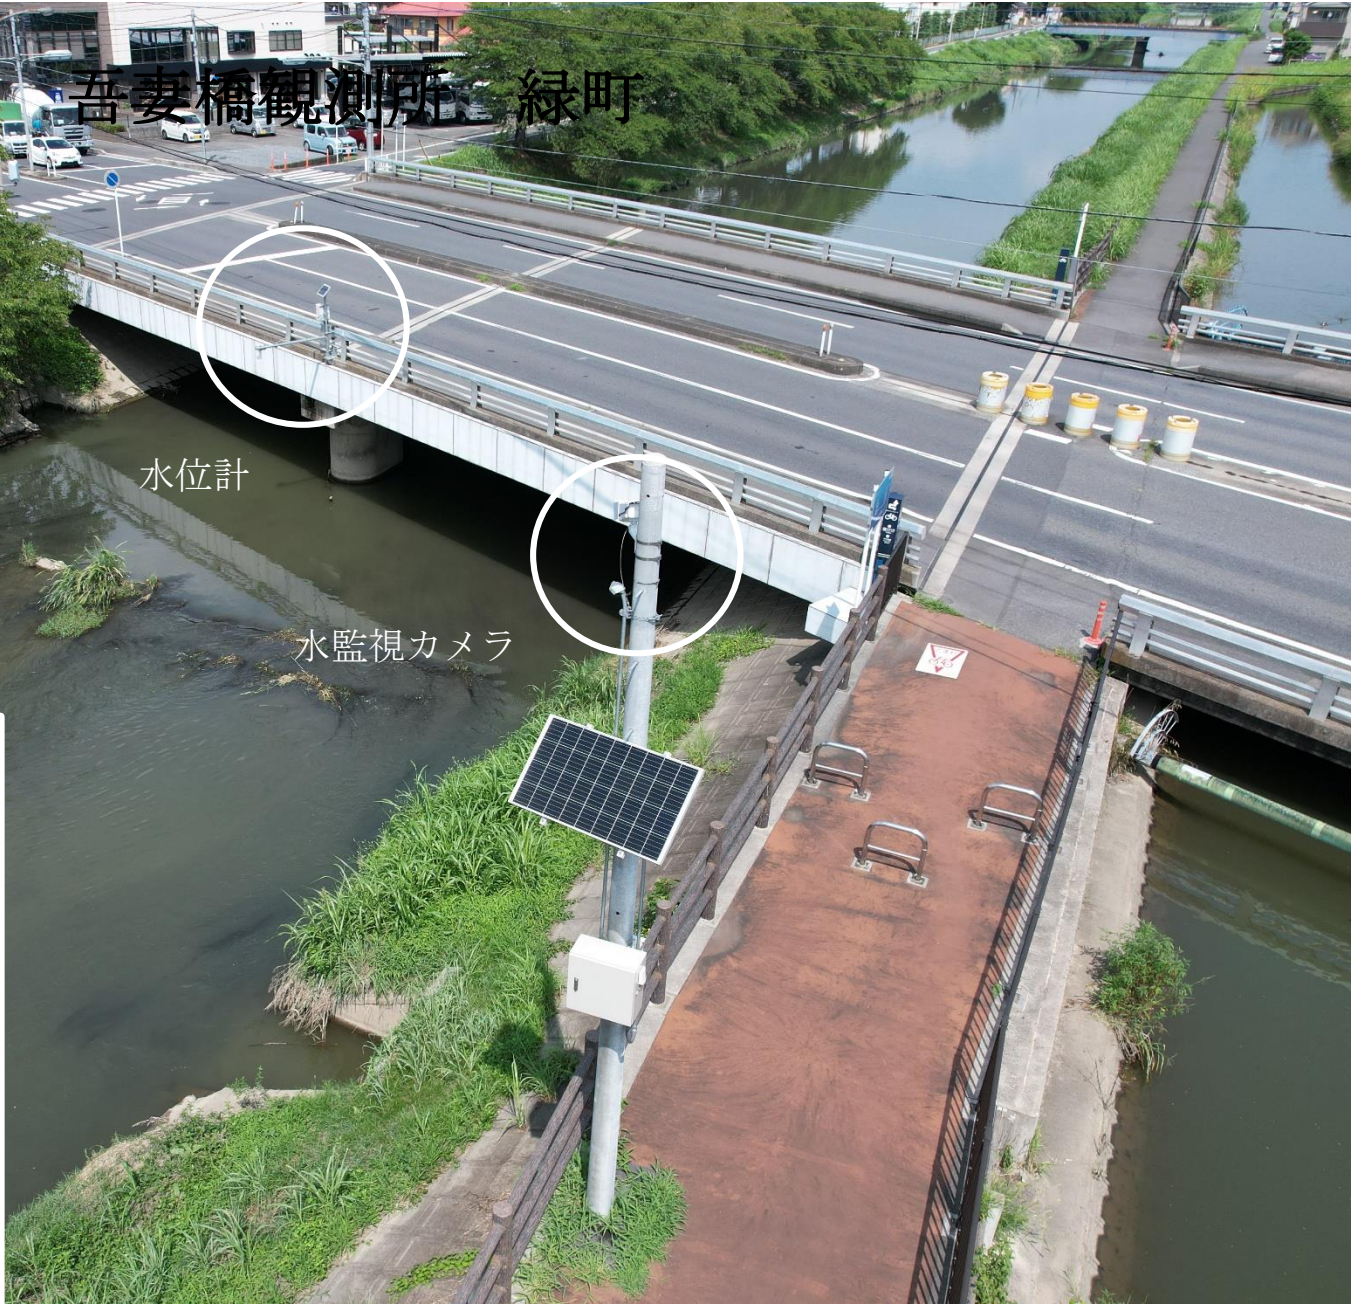
吾妻橋観測所 緑町

河川監視カメラと水位計の設置

水位計

水監視カメラ

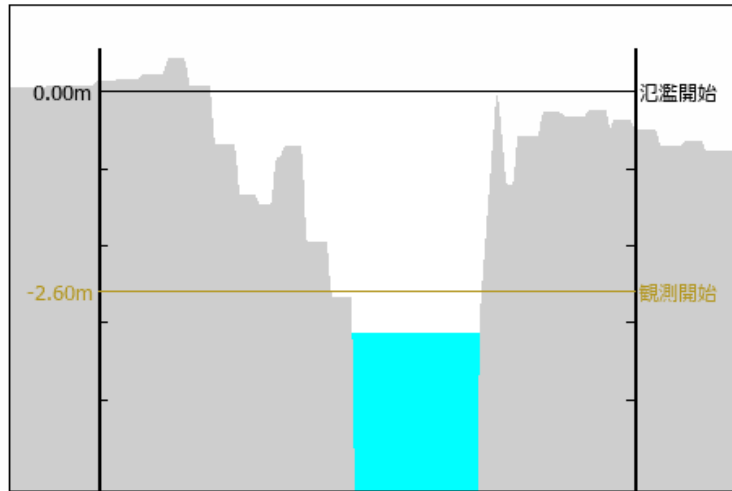
水位状況図 2022年08月02日08時00分 現在

危機管理型水位計は一定の水位を超過した時のみ、10分毎の観測データが送られます。平常時は1日に1回だけデータが更新されます。

危機管理型水位局は通常水位局と異なり、水位を堤防天端高（0.00m）からマイナス値で表記しています。

| 河川名 | 忍川 | 現状水位 (m) | -3.13 |
| 所在地 | 行田市緑町 | 氾濫開始水位 (m) | 0.00 |
| 所在地 詳細 | 氾濫発生水位 0m(EL=18.43m) | 観測開始水位 (m) | -2.60 |

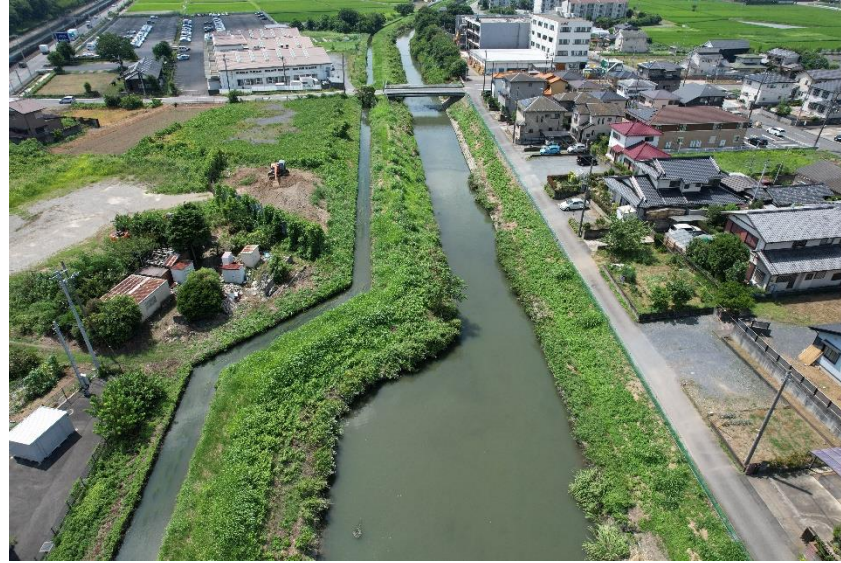
浸水対策重点地域緊急事業

※イメージ図

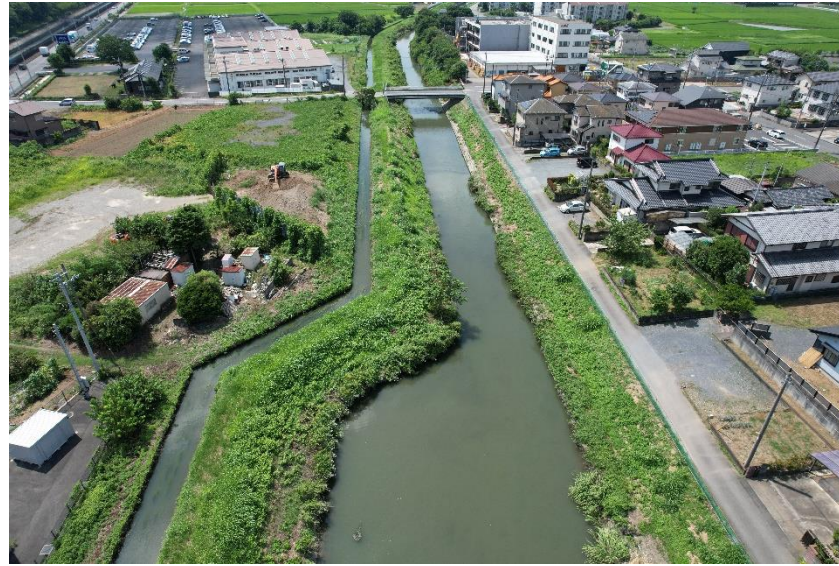
浸水対策重点地域緊急事業

※イメージ図

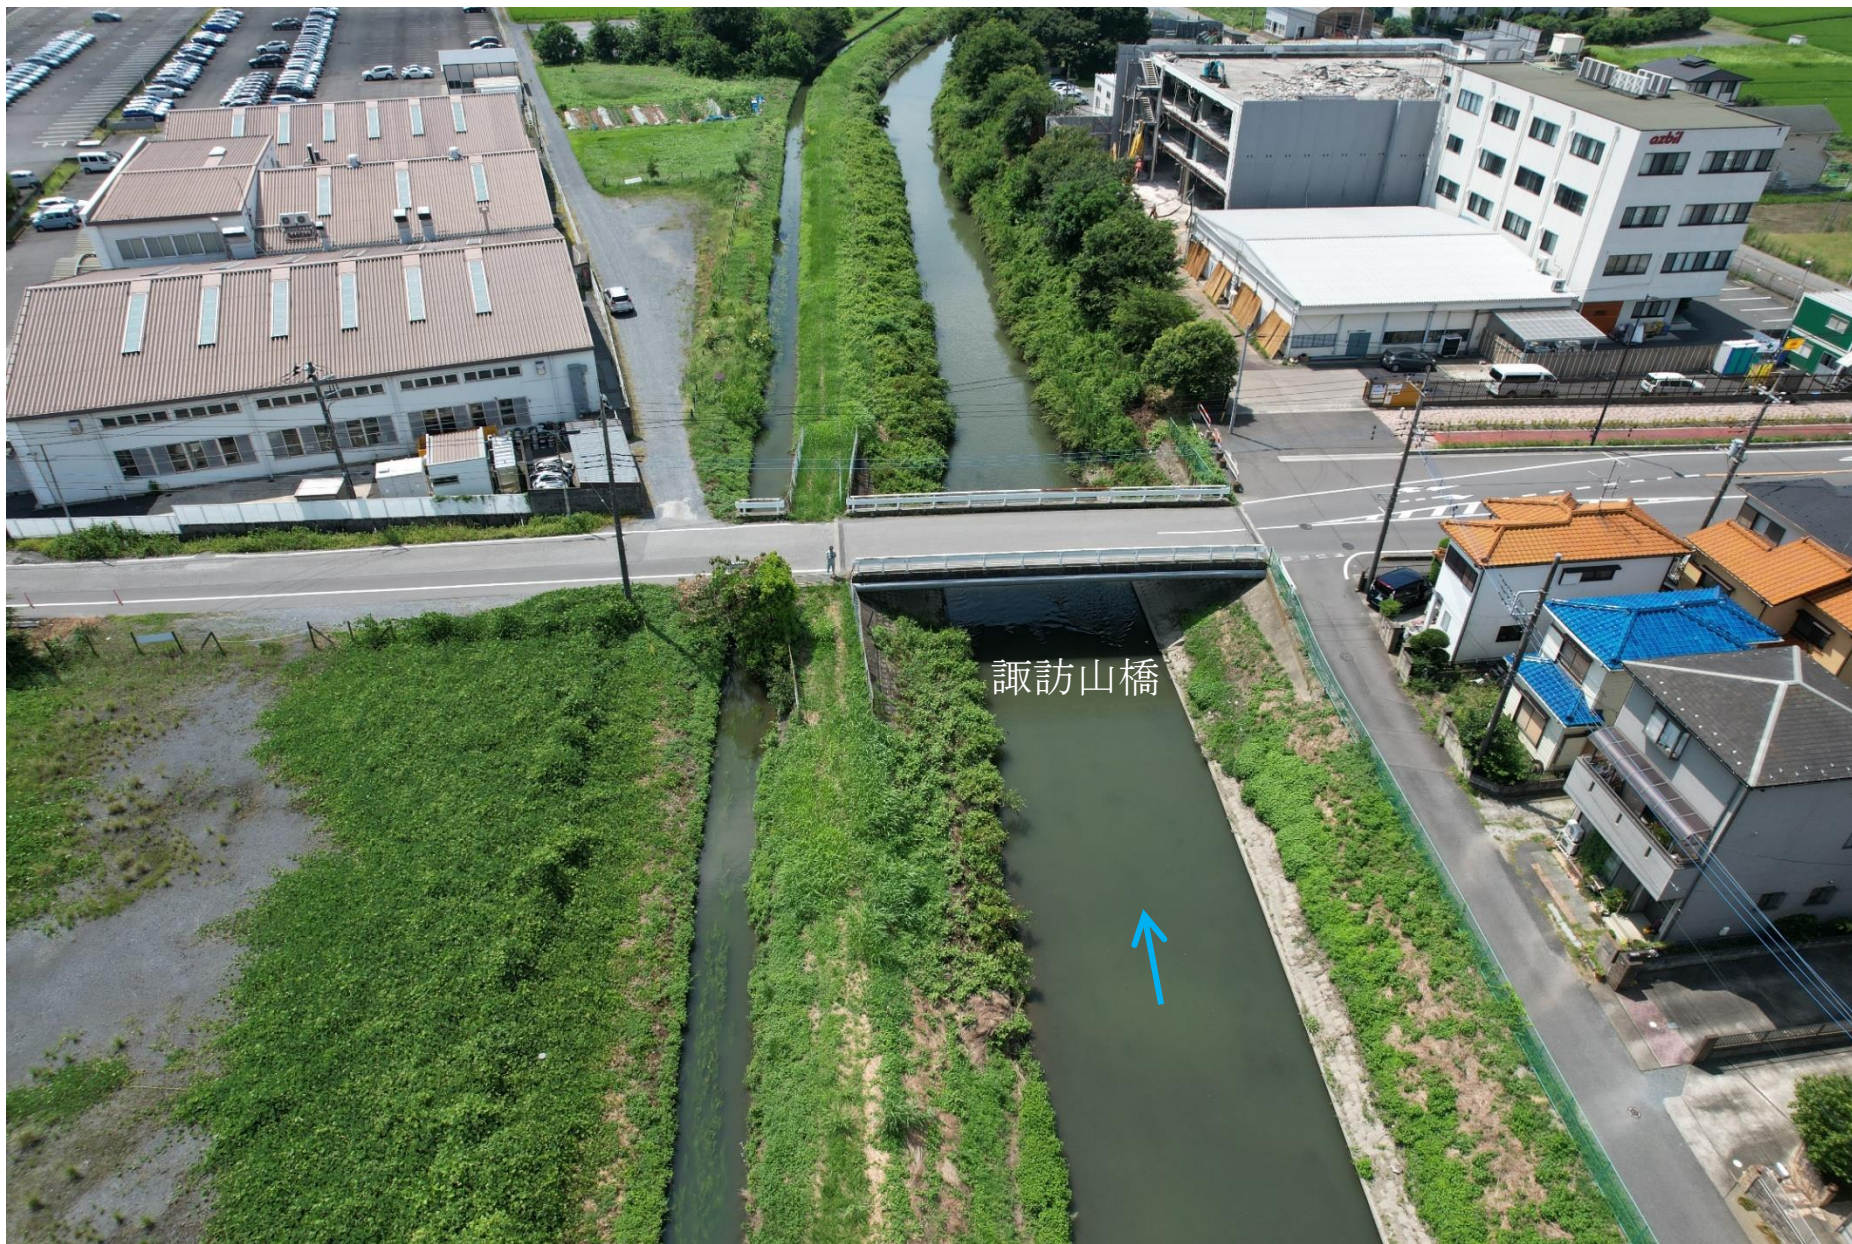
諏訪山橋

| | 令和3年度 | 令和4年度 | 令和5年度 | 令和6年度 | 令和7年度 | 令和8年度 |
|---|---|---|---|---|---|---|
| 橋梁工事② | | | | | 諏訪山橋 | |

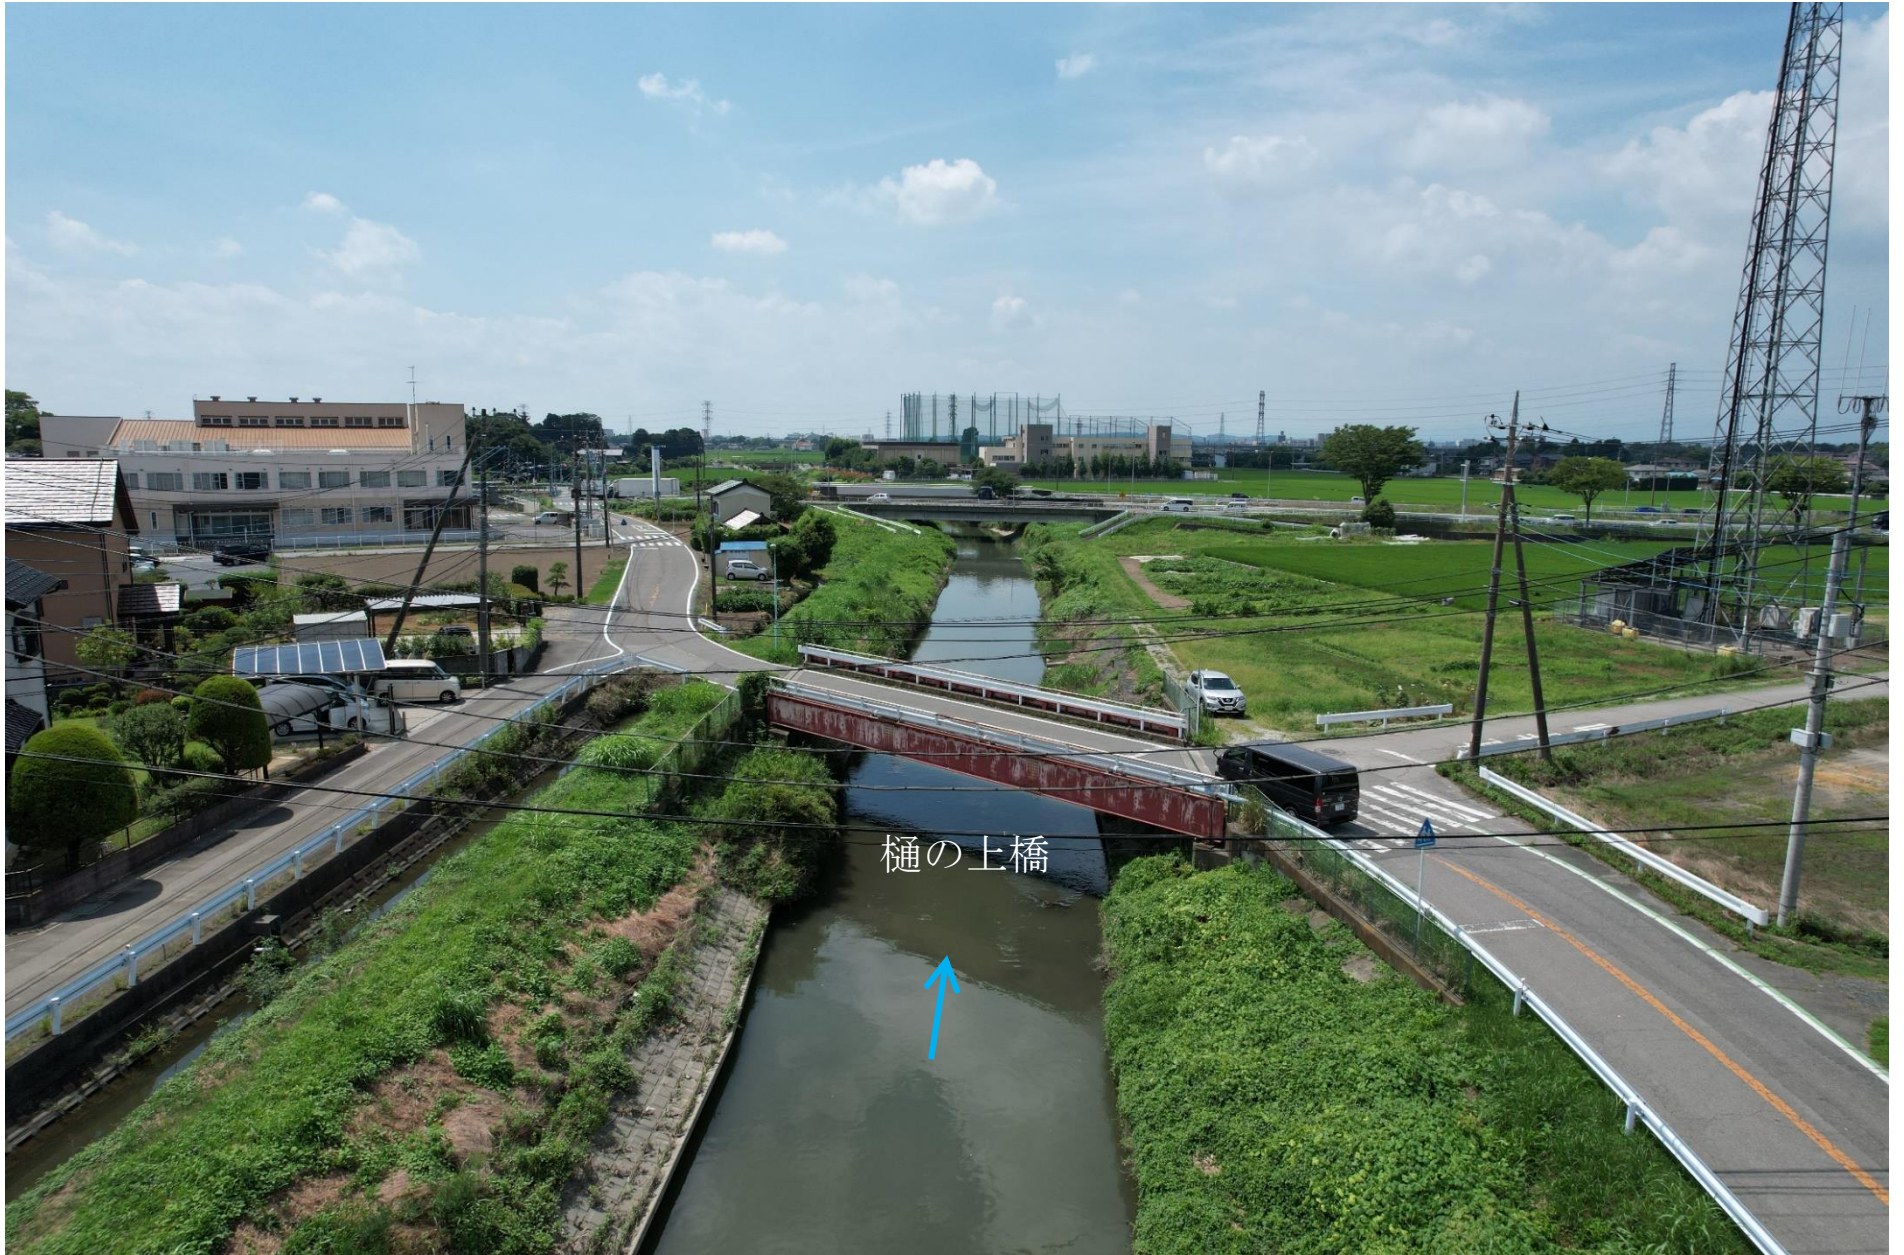
樋の上橋

| | 令和3年度 | 令和4年度 | 令和5年度 | 令和6年度 | 令和7年度 | 令和8年度 |
|---|---|---|---|---|---|---|
| 橋梁工事① | | | 樋の上橋 | | | |

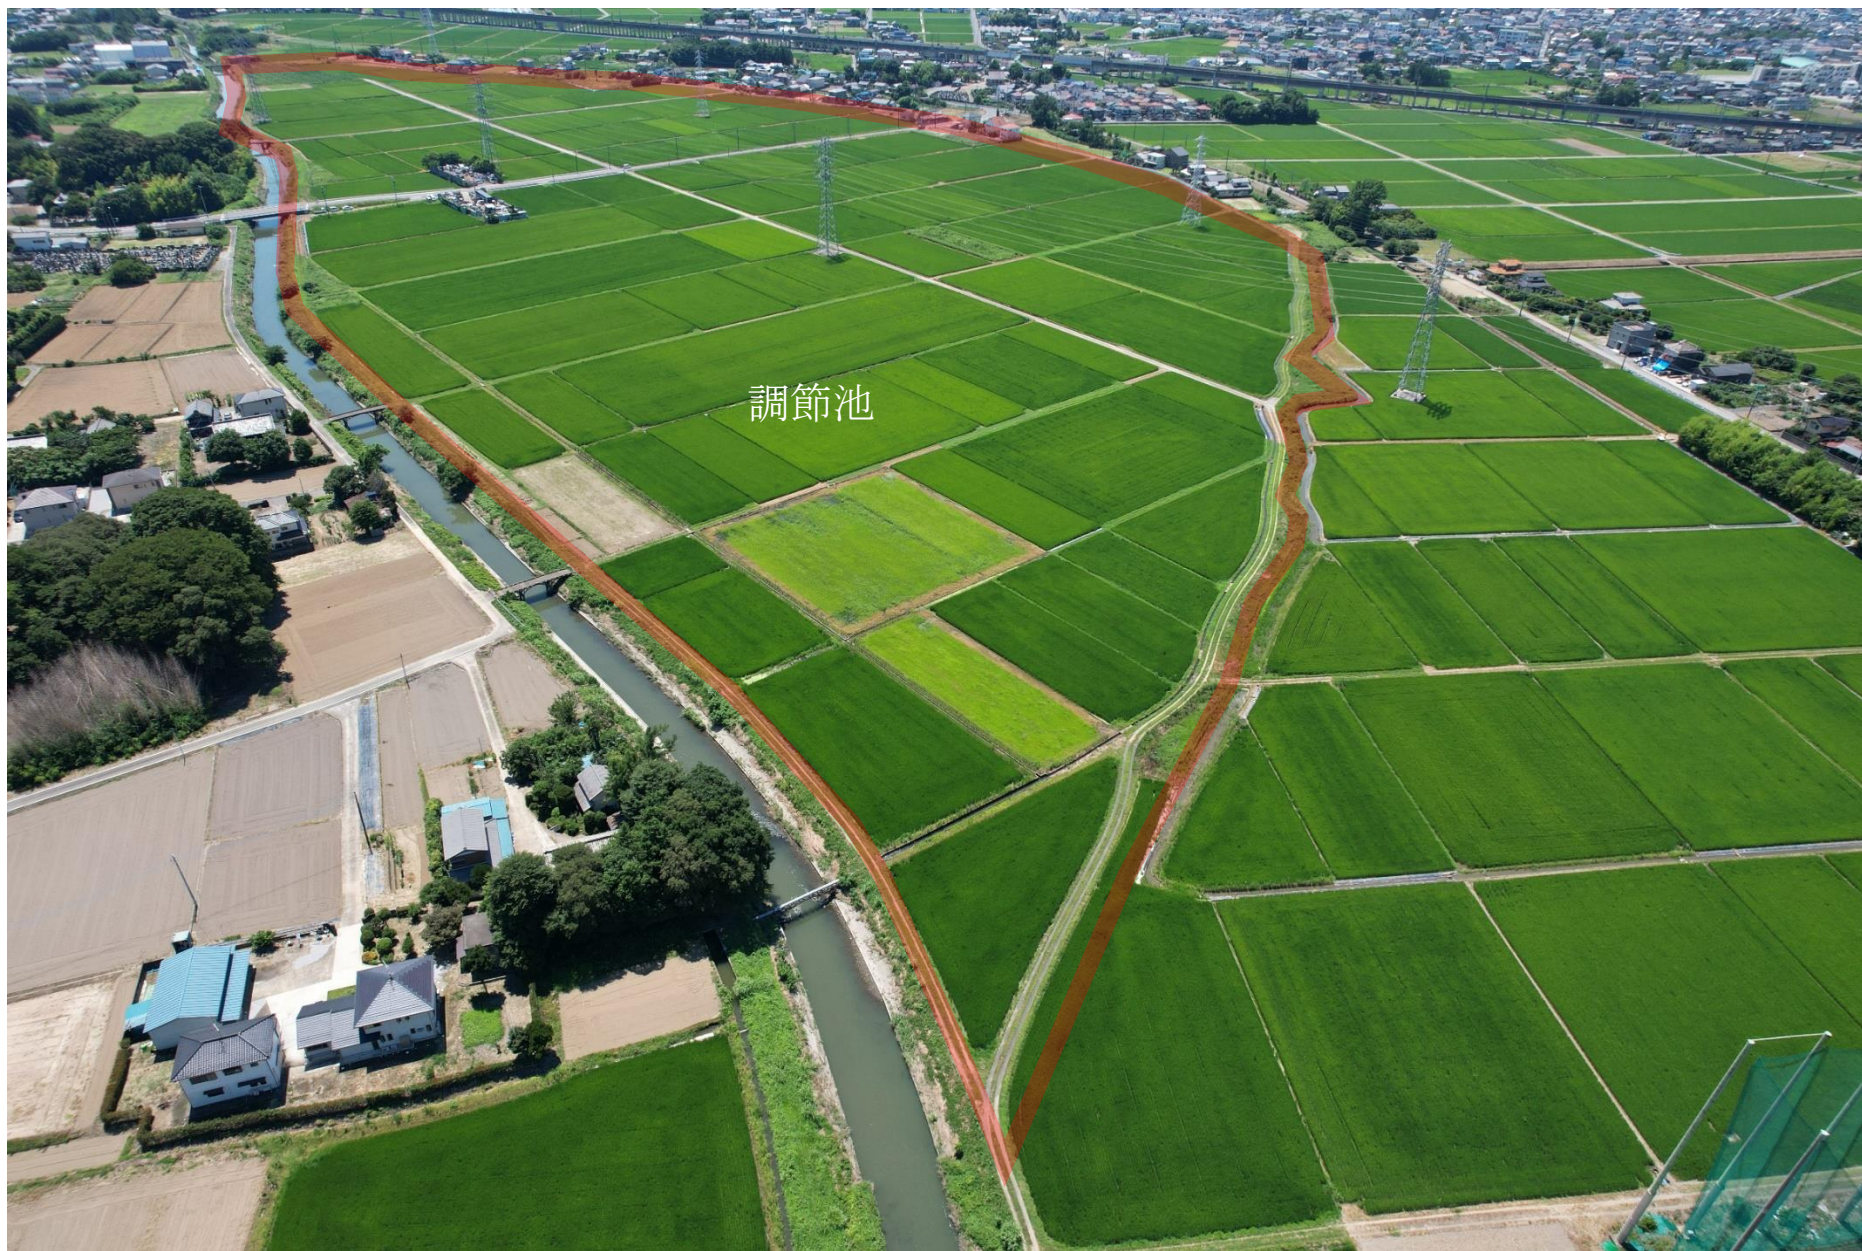
調節池

【調節池】
面積約**24ha**
調節容量約**43万m³**

| | 令和3年度 | 令和4年度 | 令和5年度 | 令和6年度 | 令和7年度 | 令和8年度 |
|---|---|---|---|---|---|---|
| 調節池工事 | | 調節池工事（文化財調査） | | | | |
