# 8件の文化財が新たに市指定文化財に指定されました

市内長野地区の旧忍川沿いにある<sup>べんてんもんび</sup>辯天門樋、桜町にある長久寺山門と鐘楼、在家・馬見塚・長野（桜町）・若小玉・野の各地域で行われている獅子舞の計8件の文化財が、7月30日に市の建造物・無形民俗文化財に指定されました。また、枯れてひこばえだけになっていた長久寺の菩提樹について、市の天然記念物指定が取り消されました。

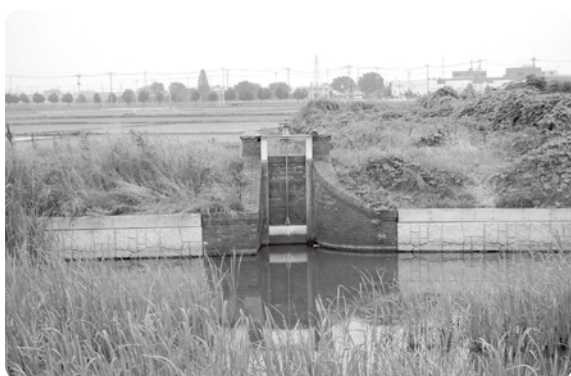
## 辯天門樋

この門樋は、旧忍川につながる農業用水路の取入口に設けられたもので、明治38年6月3日に竣工しています。深谷市の日本煉瓦製造会社製の煉瓦をイギリス積みして造られており、川表側の翼壁から袖壁までの形が左右非対称形（県内では2例のみ）であることが特徴です。造形装飾にも重きを置いた治水関連の近代化遺産であり、埼玉県の近代煉瓦生産を物語る遺構としても貴重です。

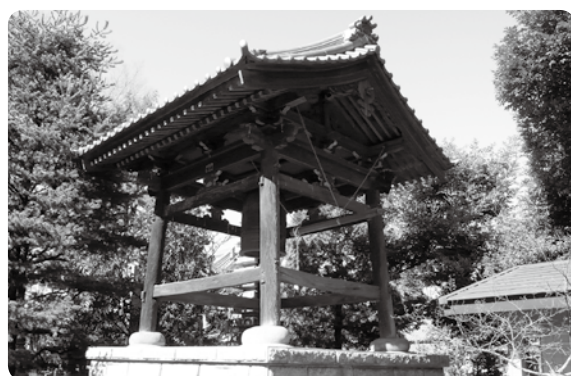
## 長久寺鐘楼

長久寺の境内南側、山門の北西に位置する<sup>ほういつけん</sup>方一間、<sup>ぶき</sup>本瓦葺、切り妻造りの鐘楼は、移築されており、屋根も<sup>ふ</sup>葺き替えられています。古文書などの記録や建築様式から江戸時代初期の建築と考えられるものです。寛永10年（1633）に忍城主松平信綱が<sup>こうしやう</sup>洪鐘を寄付したと「長久寺由緒明細書」に記されており、その洪鐘の鐘楼と思われます。江戸時代初期の北関東における寺院建築を知るうえで貴重な建造物であるといえます。

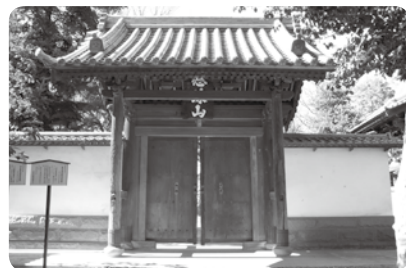
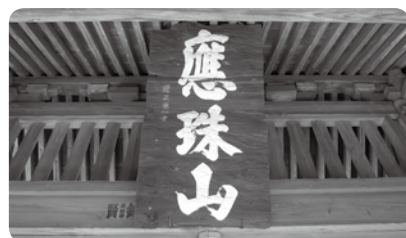
## 長久寺山門（付扁額）<sup>つけたり</sup>

長久寺の境内南側に位置するこの山門は、<sup>ぶき</sup>本瓦葺、切り妻造りの四脚門で、棟札などは発見されていませんが、古文書などの記録や建物装飾などから江戸時代初期の建造と考えられるものです。長久寺は天正18年（1590）に石田三成の忍城水攻めのときに兵火を受けており、この山門はその復興の際に建造されたと思われます。正面には後付けですが、延宝4年（1676）に長久寺に立ち寄った本山智積院第七世能化であった<sup>うんしやう</sup>運敬筆の扁額が掲げられています。江戸時代初期の北関東における寺院建築を知るうえで貴重な建造物であり、一体となっている扁額も長久寺の格式と本山との関係がうかがえる歴史資料であるといえます。
