行田市指定文化財 旧忍町信用組合店舗 移築・保存修理工事を進めています

移築後建物正面外観復元完成イメージ(水城公園東側園地)

工事の進捗状況

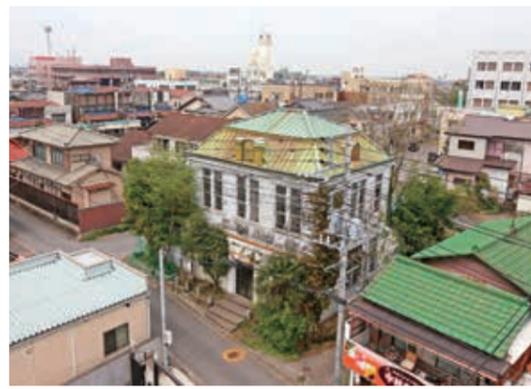
建物正面外観(移築前)

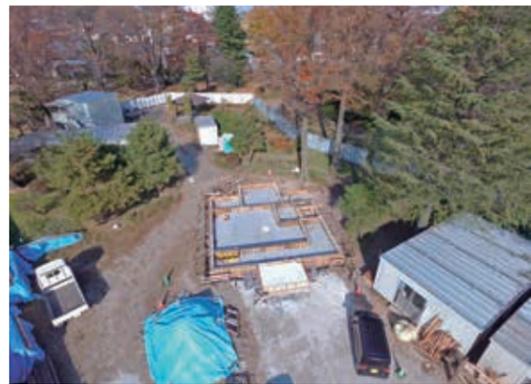
移築先工事現場の様子

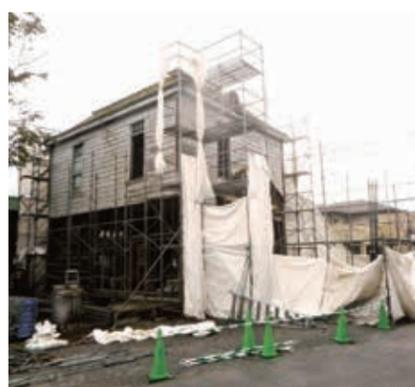
解体中の建物

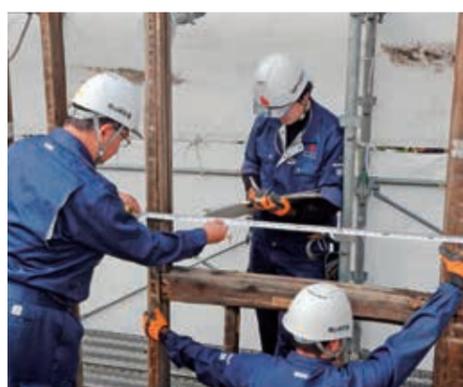
横山研究室による建物部材調査

事業を実施するに当たって、私たちの研究室では建物の破損状況調査に加え、創建当初の姿を探るための建物痕跡調査と文献資料調査を実施しました。これにより、この建物は元々総二階建てとなる本体部に対し、背面側に平屋の下屋が付属する形態であったことが分かりました。なお、同じく正面左側に張り出す形で付属していた下屋は後の増築であったことも判明し、この移築を契機に取り除くことにしました。また、外装は色測計を用いた部材調査と古写真カラー解析により、当初の外壁や腰壁・建具外面は「萌黄色(淡い緑)であったことが明らかとなり、さらには窓枠が「緑色」であったことも判りました。その他、陸屋根や腰屋根の隅棟などを覆う鉄板色についても、「深緑色」であったことが判明しました。腰屋根が天然スレートに復元整備された外観をこの紙面でもお示ししていますが、大正ロマンを感じさせる美しい建築となります。
